## Besichtigung und Beschreibung der Lärmschwerpunkte

### Anhang 2

### Lärmaktionsplan – Stufe II

### **Besichtigung am 18.04.2013 und Beschreibung der Lärmschwerpunkte.**

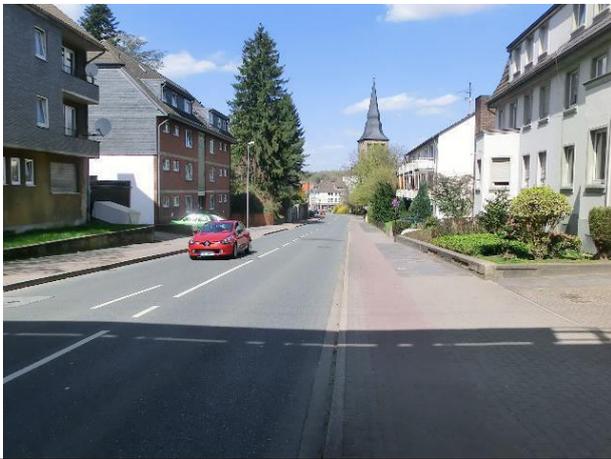
Maximaler Lärmindex					Einwohner mit hoher Belastung				
$L_{den}$		$L_n$		$L_{den} > 65$		$L_n > 55$			
70		60		42		41			
Örtliche Situation (Foto April 2013)					Bewertung der Straßenoberfläche (April 2013)

sehr gut gut mäßig schlecht sehr schl.				
Beschreibung der Bebauung: Mehrgeschossige Straßenrandbebauung, an der Bahn- Kirchestraße MK-Gebiet und kirchliche Einrichtungen, sonst WA-Gebiet

LS 1.2	Kreuzstraße, Bahnstraße bis Bahnüberführung		-Blatt 2-
Lärminderungsmaßnahme		Kommentar	
<b>Bauliche Maßnahmen Straße</b>			
- Lärmmindernder Asphalt LOA 5D (2018)	x	Minderung 4 dB(A)	
-		Mehrkosten bei Sanierung ca. € 4.000	
-		eigene Schätzung ohne Prüfung	
-		durch Baulastträger	
<b>Geschwindigkeitsbeschränkung</b>			
- Tempo 30 (temporär bis Umsetzung von LOA 5D)	x	Minderung 2,4 dB(A)	
-		Kosten: keine Angabe	
-		durch Baulastträger zu ermitteln	
-			
<b>Andere Maßnahmen</b>			
- Kreisverkehr Kreuz- /Bahnstr.	prüfen		
-			
-			
<p><b>Wirkung:</b> Bei LOA 5D entfallen 23 Betroffene = 55 %  Bei v = 30 entfallen 12 Betroffene = 29 %</p>			
<p><b>Vorschläge aus der Beteiligung:</b></p>

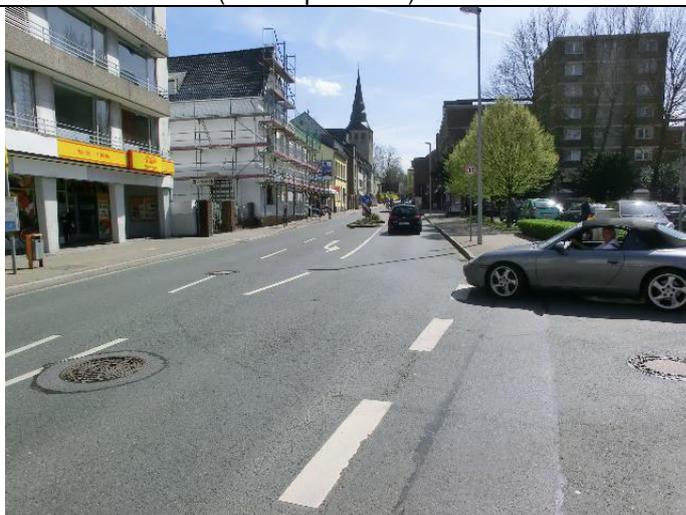
Maximaler Lärmindex					Einwohner mit hoher Belastung					
$L_{den}$		$L_n$		$L_{den} > 65$		$L_n > 55$				
71		61		110		110				
Örtliche Situation (Foto April 2013)					Bewertung der Straßenoberfläche (April 2013)

Beschreibung der Bebauung:										
Kerngebiet mit Straßenrandbebauung, in den Erdgeschossen Geschäfte, Tempo 30 ausgeschildert. Wegen der Parkplatzsuchverkehre langsamer, unsteter Verkehrsfluss.

- Lärmmindernder Asphalt LOA 5D (bei notw. Sanierung)	x	Minderung 2-4 dB(A)	
- gilt auch für den Abschnitt auf der Neanderstraße zwischen Gerberstraße und Kreuzstraße entsprechend der Maßnahme für die benachbarten LS 2.3 und 2.4		Mehrkosten bei Sanierung ca. € 9.000

-		eigene Schätzung ohne Prüfung	
-		durch Baulastträger	
<b>Geschwindigkeitsbeschränkung</b>			
- Tempo 30 (wo bereits vorhanden; soll bestehen bleiben)	x	Minderung 2,4 dB(A) wo heute bereits

-		Tempo 30 km/h vorhanden	
-		keine weiteren Kosten	
-			
<b>Andere Maßnahmen</b>			
- Kreisverkehr Neander-/Beethoven-/Kreuzstr.	prüfen	Kosten: keine Angabe

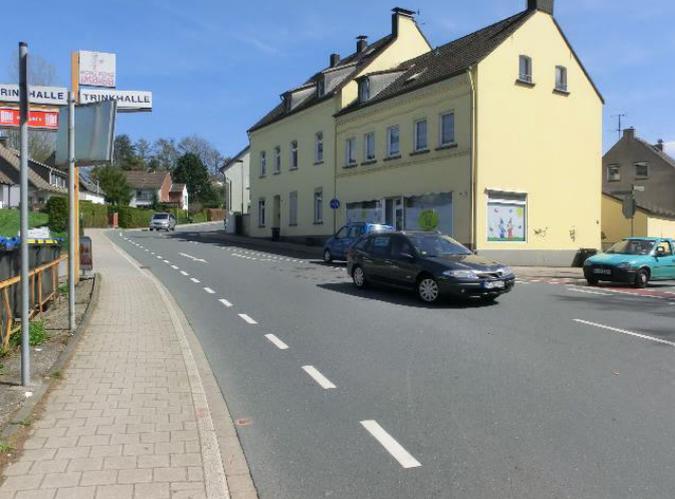
Maximaler Lärminde					Einwohner mit hoher Belastung							
$L_{den}$		$L_n$		$L_{den} > 65$		$L_n > 55$						
70		60		43		36						
Örtliche Situation (Foto April 2013)					Bewertung der Straßenoberfläche (April 2013)

sehr gut		gut		mäßig	schlecht		sehr schl.
Beschreibung der Bebauung:												
Offene Straßenrandbebauung, z.T. Geschosswohnungsbau, auf der Nordostseite Einfamilienhäuser in Hanglage mit Gärten zur Straße, WA-Gebiet.

LS 3	Hochdahler Straße, Kreuzstraße bis Kalkumer Feld		-Blatt 2-
Lärminderungsmaßnahme		Kommentar	
<b>Bauliche Maßnahmen Straße</b>			
- Lärmindernder Asphalt LOA 5D (bei notw. Sanierung)	x	Minderung 4 dB(A)	
-		Mehrkosten bei Sanierung ca. € 6.000	
-		eigene Schätzung ohne Prüfung	
-		durch Baulastträger	
<b>Geschwindigkeitsbeschränkung</b>			
- Tempo 30 (temporär bis Umsetzung von LOA 5D)	x	Minderung 2,4 dB(A)	
-		Kosten: keine Angabe	
-		durch Baulastträger zu ermitteln	
-			
<b>Andere Maßnahmen</b>		keine	
-			
-			
-			
<p><b>Wirkung:</b> Bei LOA 5D entfallen 37 Betroffene = 86 %  Bei v = 30 entfallen 29 Betroffene = 67 %</p>			
<p><b>Vorschläge aus der Beteiligung:</b></p>

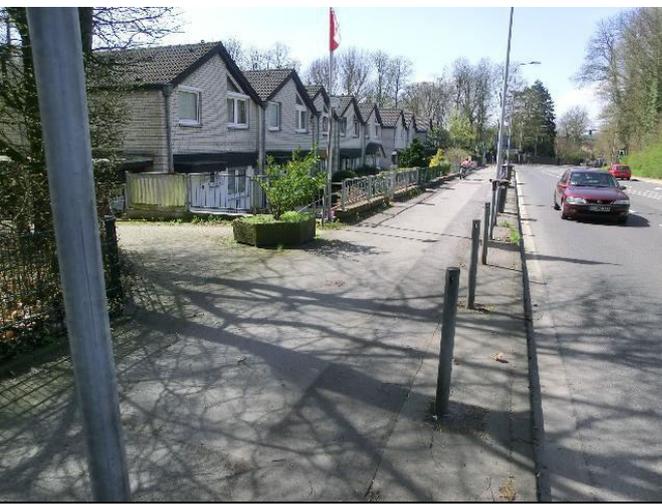
Maximaler Lärmindex					Einwohner mit hoher Belastung				
		$L_{den}$	$L_n$	$L_{den} > 65$		$L_n > 55$			
		68	58	45		44			
Örtliche Situation (Foto April 2013)					Bewertung der Straßenoberfläche (April 2013)

LS 2.1	Düsseldorfer Straße, Morper Straße bis Gink		-Blatt 2-
Lärminderungsmaßnahme, Vorschlag		Kommentar	
<b>Bauliche Maßnahmen Straße</b>			
- Lärmindernder Asphalt LOA 5D (bei notw. Sanierung)	x	Minderung 4 dB(A)	
-		Mehrkosten bei Sanierung ca. € 8.000	
-		eigene Schätzung ohne Prüfung	
-		durch Baulastträger	
<b>Geschwindigkeitsbeschränkung</b>			
-			
-			
-			
-			
<b>Andere Maßnahmen</b>		keine	
-			
-			
-			
<p><b>Wirkung:</b> Bei LOA 5Dentfallen 45 Betroffene = 100 %</p>			
<p><b>Vorschläge aus der Beteiligung:</b></p>

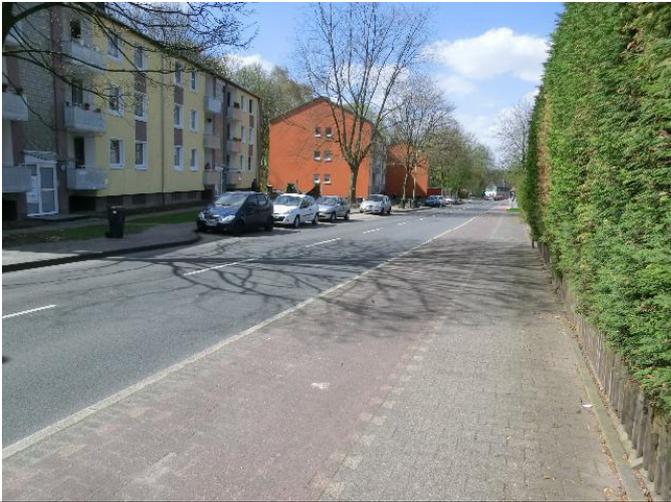
Maximaler Lärmindex					Einwohner mit hoher Belastung							
$L_{den}$		$L_n$		$L_{den} > 65$			$L_n > 55$					
70		60		19			23					
Örtliche Situation (Foto April 2013)					Bewertung der Straßenoberfläche (April 2013)

sehr gut		gut		mäßig		schlecht		sehr schl.				
Beschreibung der Bebauung:												
Offener Geschosswohnungsbau mit Außenwohnbereichen zur Straße, WA-Gebiet.

LS 5.1	Schlüterstraße, Kreuzstraße bis Am Wimmersberg		-Blatt 2-
Lärminderungsmaßnahme		Kommentar	
<b>Bauliche Maßnahmen Straße</b>			
- Lärmindernder Asphalt LOA 5D, Restbereich (2018/2019)	x	z.T. vorhanden; Minderung 4 dB(A)	
- Pflaster beseitigen (2018/2019)	x	Minderung punktuell, Spitzenwerte!	
-		Mehrkosten bei Sanierung ca. € 5.000	
-		nach Angabe Stadt Erkrath	
<b>Geschwindigkeitsbeschränkung</b>			
-			
-			
-			
-			
<b>Andere Maßnahmen</b>		keine	
-			
-			
-			
<b>Wirkung:</b> Bei LOA 5D entfallen 18 Betroffene = 95 %			
<b>Vorschläge aus der Beteiligung:</b>

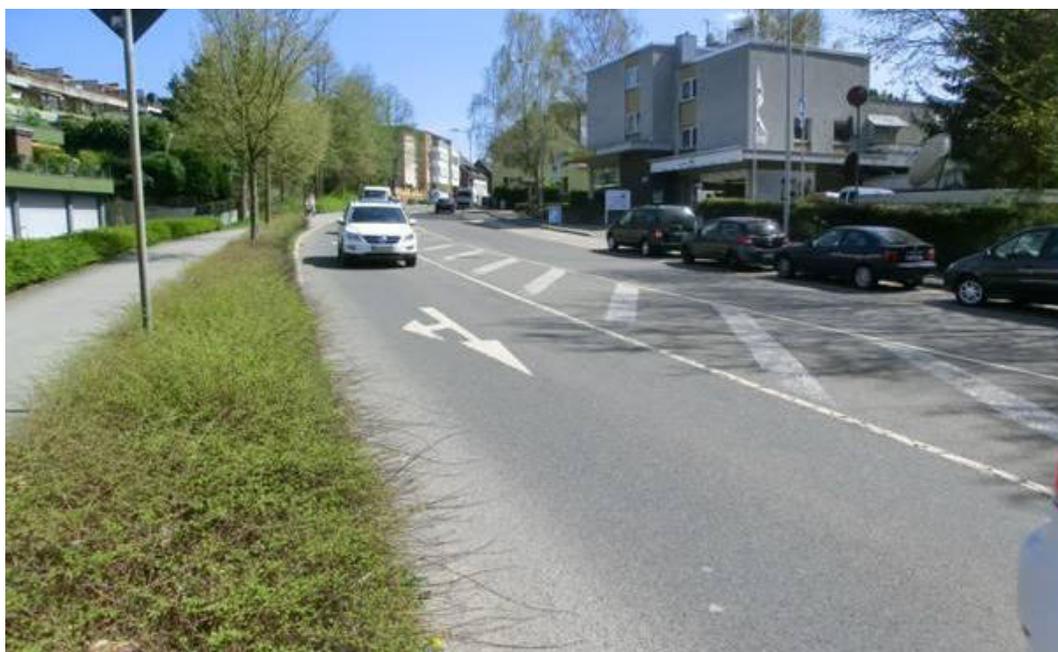
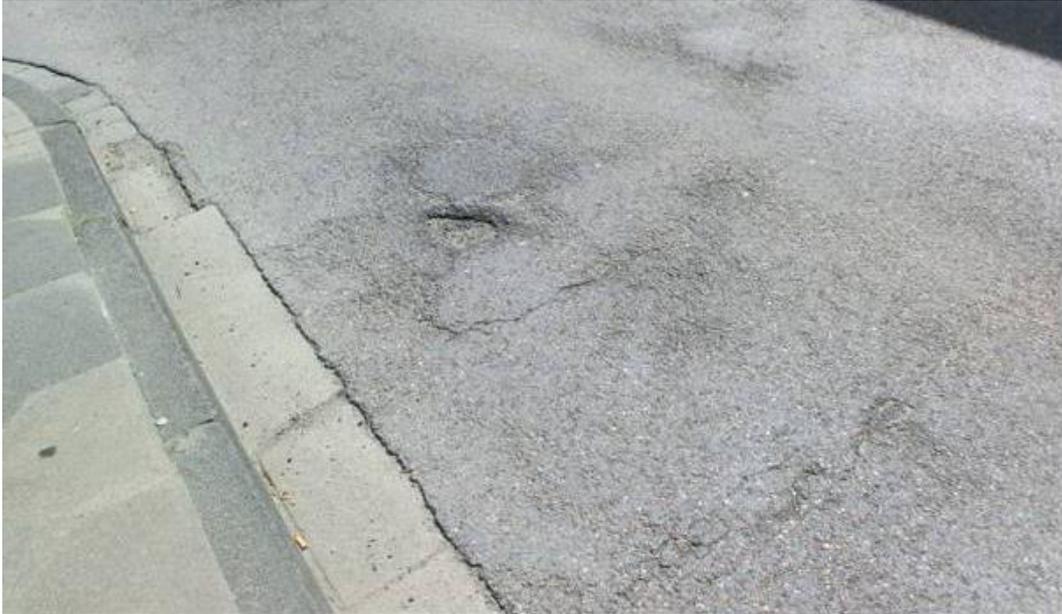
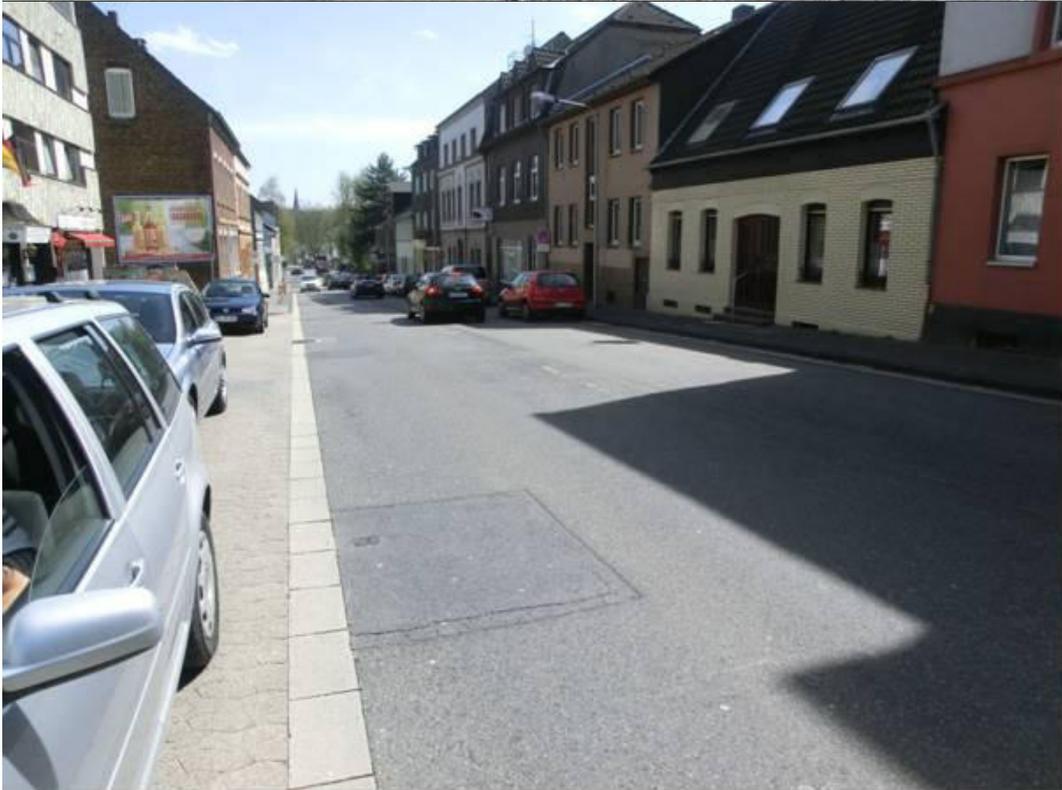
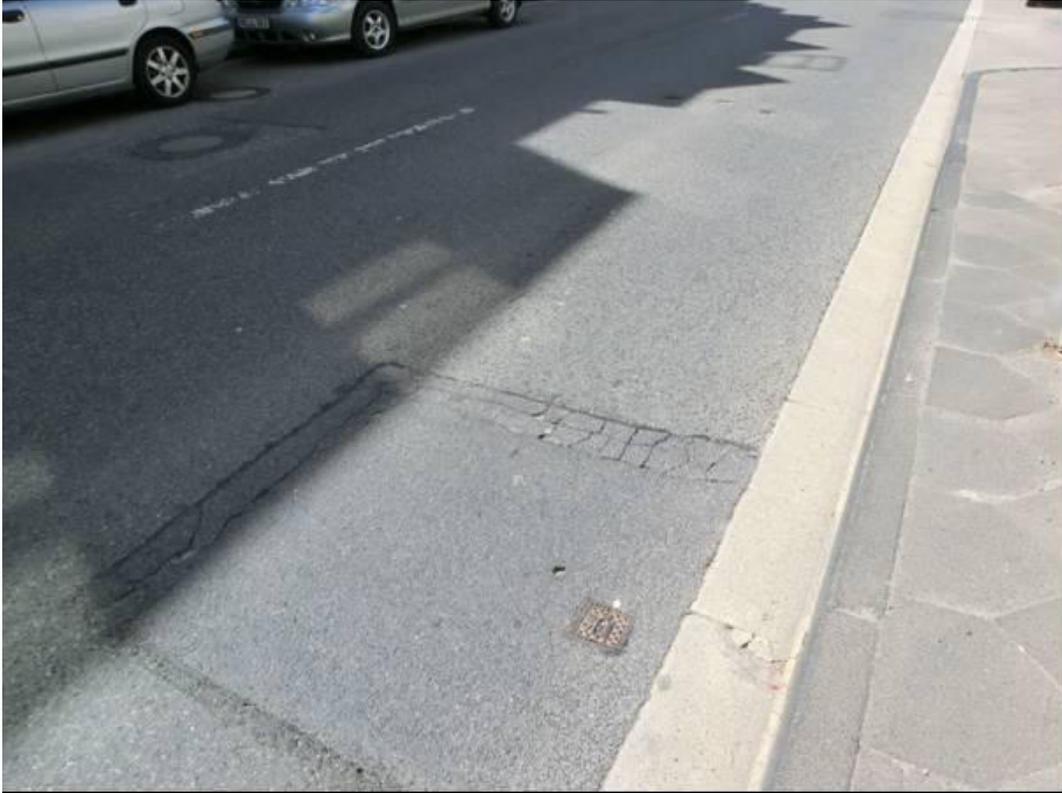
2.2 Neanderstraße, Abschnitt 1

Die Neanderstraße steigt leicht an. Die Straßenoberfläche hat eine unveränderte Qualität. Die Bebauung verdichtet sich beidseitig, wobei zunehmend im Erdgeschoss auch Geschäfte vorhanden sind. Ab dem Haus Nr. 13 ist eine 2- bis 3-geschossige nahezu geschlossene Bebauung nahe am Straßenrand (Straßenchlucht) vorhanden. Ab dem Haus Nr. 15a hat die Neanderstraße ein leichtes Gefälle. Die Straßenoberfläche verschlechtert sich. Es sind vielfältige Risse und Flickstellen zu erkennen. Der Kreuzungsbereich Bismarckstraße ist beampelt.

LS 2.2	Neanderstraße Abschnitt 1, Gink - Bismarckstraße		-Blatt 2-
Lärminderungsmaßnahme		Kommentar	
<b>Bauliche Maßnahmen Straße</b>			
- Lärmindernder Asphalt LOA 5D (bis 2018)	x	Minderung 4 dB(A)	
-		Mehrkosten bei Sanierung ca. € 8.000	
-		eigene Schätzung ohne Prüfung	
-		durch Baulastträger	
<b>Geschwindigkeitsbeschränkung</b>			
- Tempo 30 (dauerhaft zwischen Gink und Nordstraße unter Berücksichtigung der Beschlüsse des Arbeitskreises Stadttempo)	x	Minderung 2,4 dB(A)	
-		Kosten: keine Angabe	
-		durch Baulastträger zu ermitteln	
-			
<b>Andere Maßnahmen</b>		keine	
-			
-			
-			
<p><b>Wirkung:</b> Bei LOA 5D entfallen 31 Betroffene = 35 %  Bei v = 30 entfallen 20 Betroffene = 22 %</p>			
<p><b>Vorschläge aus der Beteiligung:</b></p>

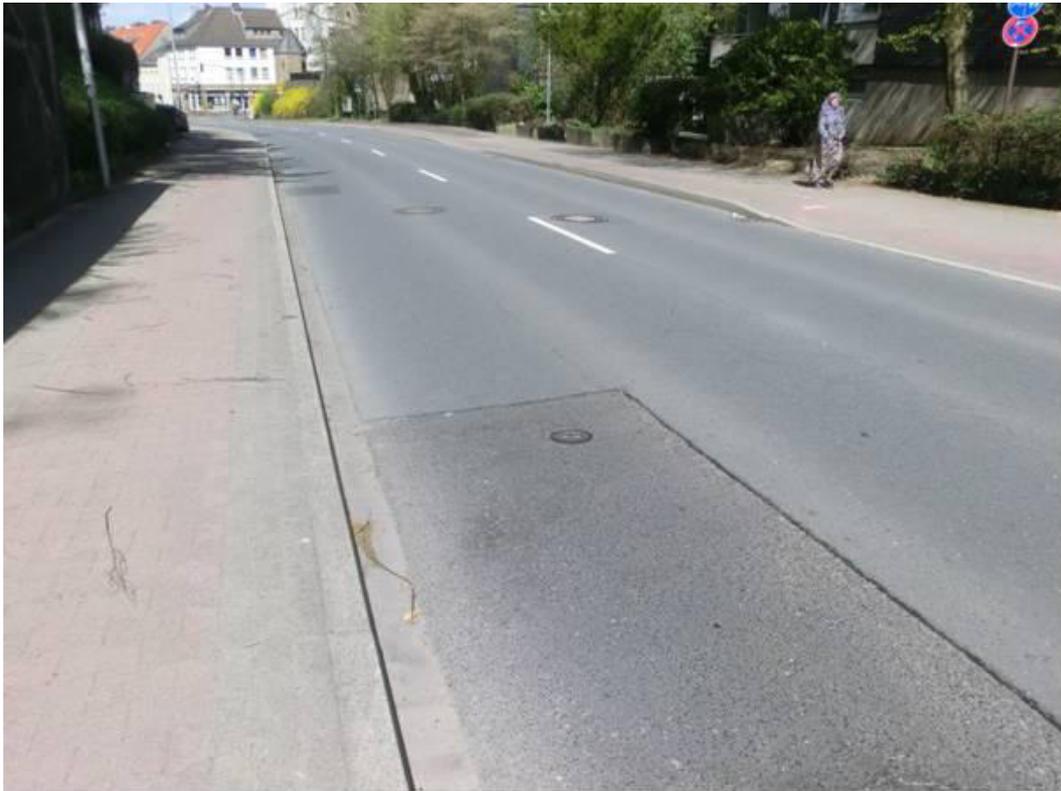
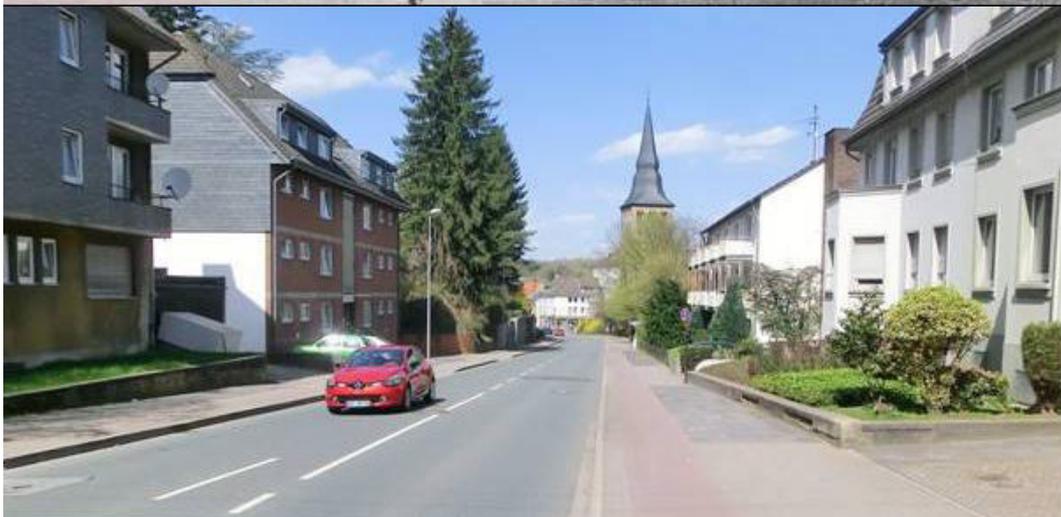
1.2 Kreuzstraße

Die Straße verlässt das Kerngebiet. Nach der Kreuzung ist keine Tempobegrenzung mehr ausgeschildert. Hier gilt 50 km/h. Gegenüber der Kirche sind 3-geschossige Wohnhäuser vorhanden. Die Straßenoberfläche ist mehrfach geflickt und weist erste Risserscheinungen auf.

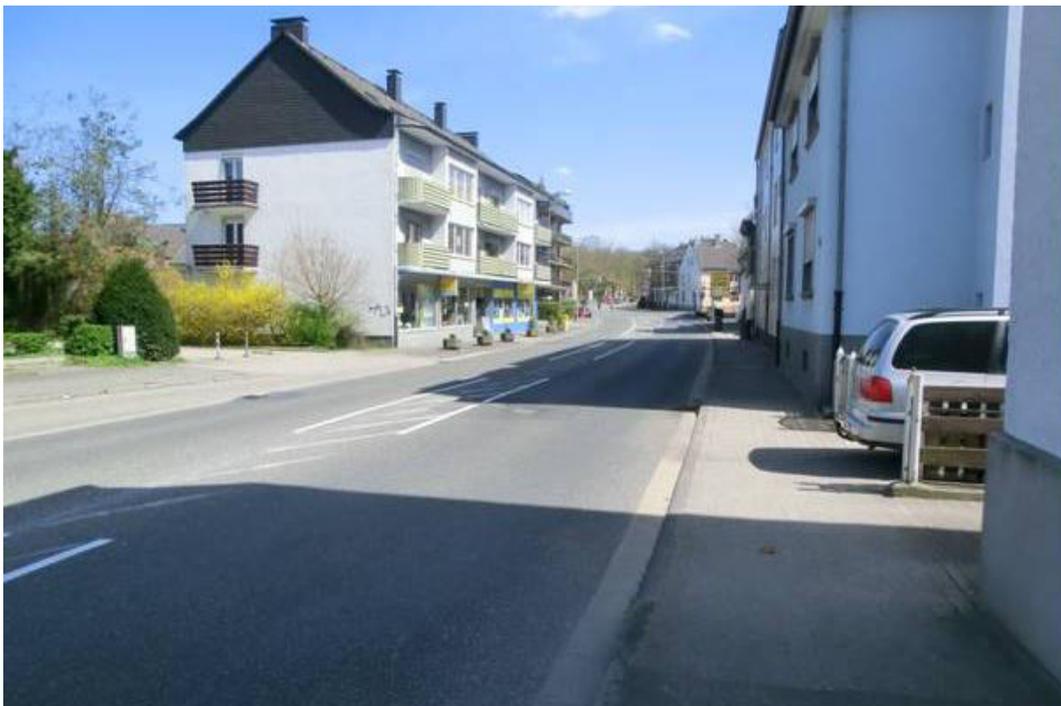
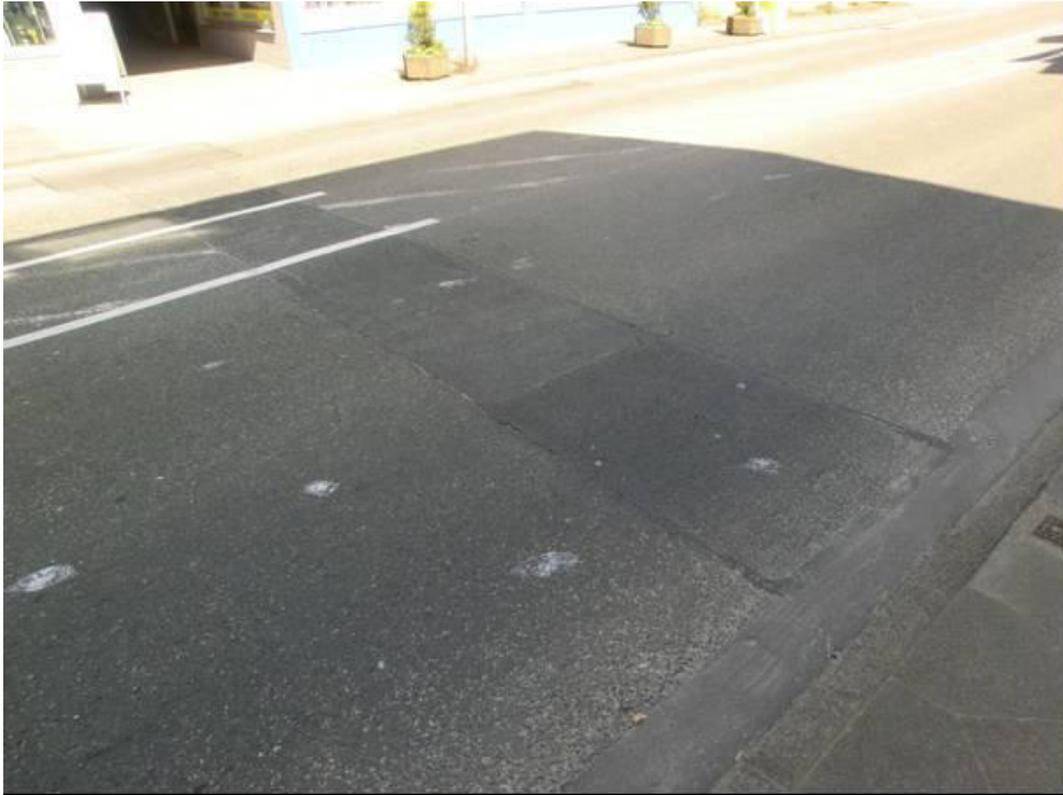
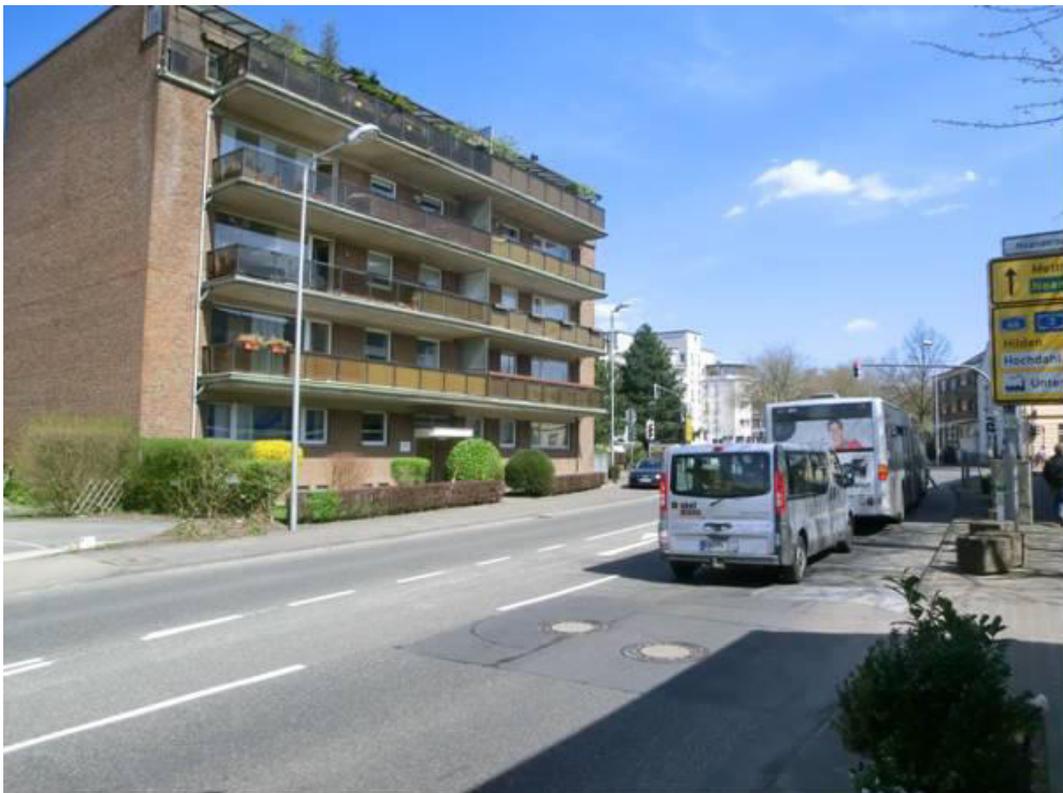
1.1 Neanderstraße

Ab der Stadthalle verdichtet sich die Bebauung zu einer Straßenschlucht bis zur Einmündung der Kreuzstraße. Diese Kreuzung ist beampelt. Unmittelbar an der Neanderstraße befindet sich im Kreuzungsbereich ein 5-geschossiges Wohngebäude mit straßenseitigen Außenwohnbereichen (Balkone). Diese Bebauung setzt sich jenseits der Kreuzung an der Beethovenstraße fort. Im Kreuzungsbereich ist die Fahrbahn schadhaf.

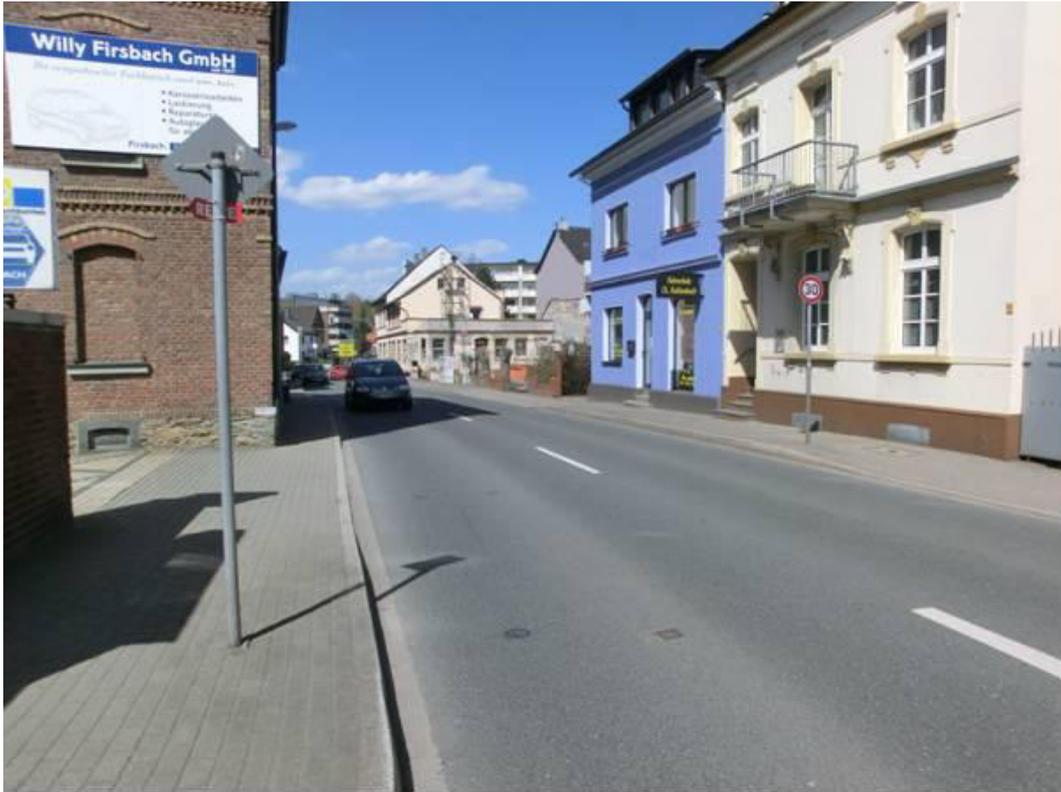
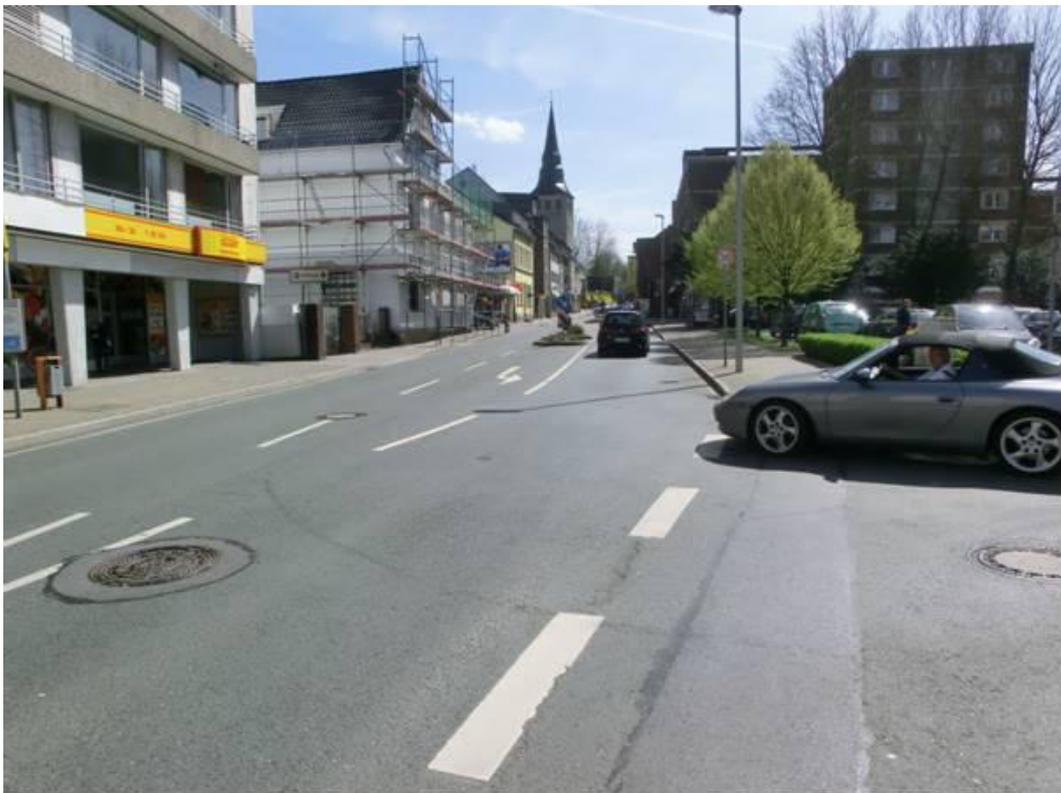
1.1 Kreuzstraße

Das Kerngebiet erstreckt sich beidseitig der Kreuzstraße bis zur Bahnstraße. Die Kreuzstraße ist mit Tempo 30-Schildern ausgestattet, wobei die Beschilderung in Fahrtrichtung Unterfeldhaus erst hinter der Bongardstraße beginnt. Die Fahrbahnoberfläche der Kreuzstraße ist gut. Ab dem Haus Nr. 24 verengt sich die beidseitige Straßenrandbebauung. Die Fahrbahnoberfläche weist einige Schäden und Reparaturstellen auf. Die Kreuzung mit der Kirch- /Bahnstraße ist beampelt.

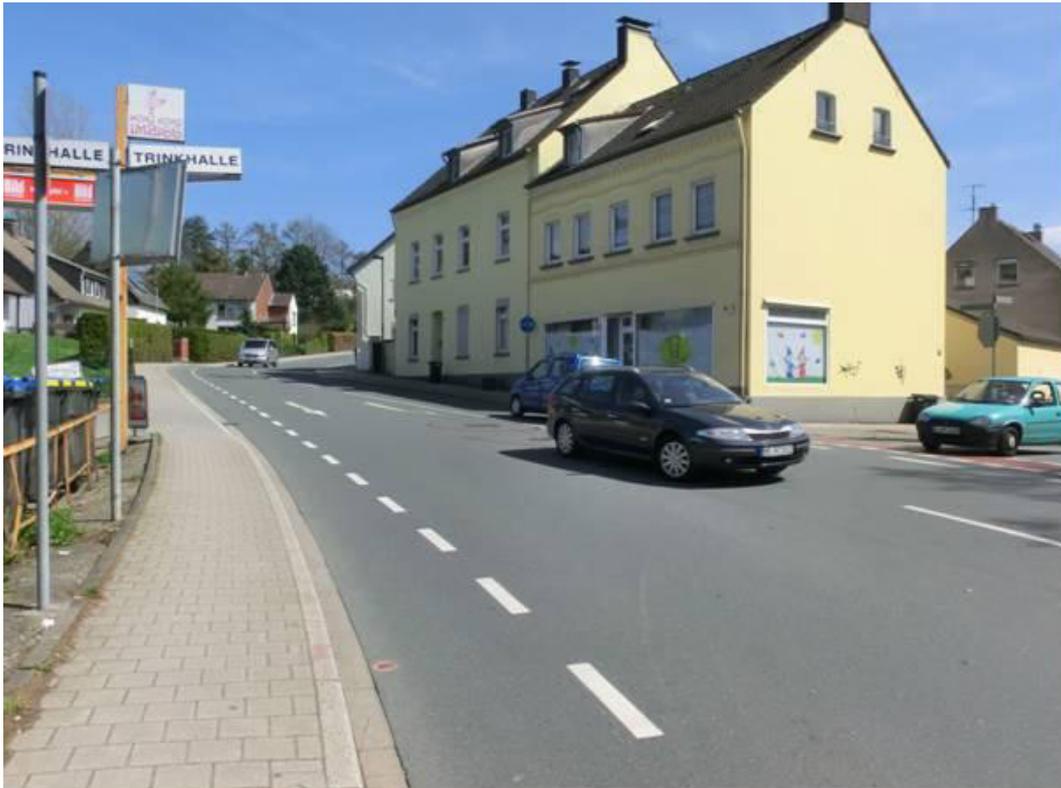
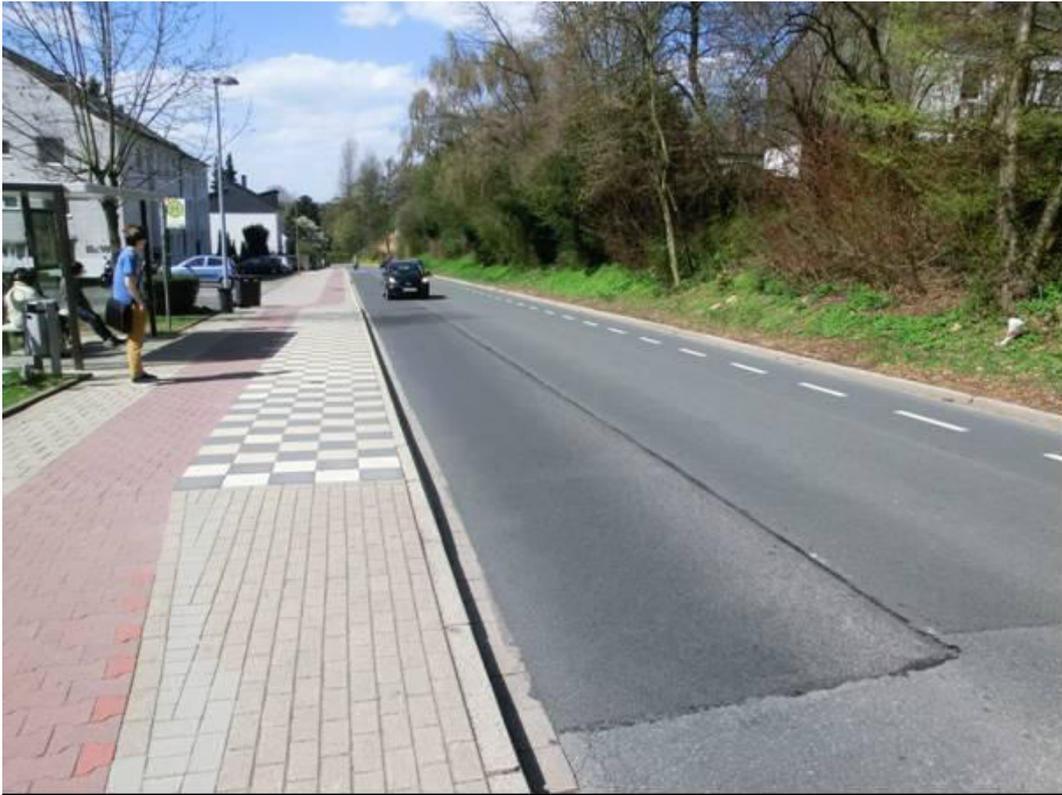
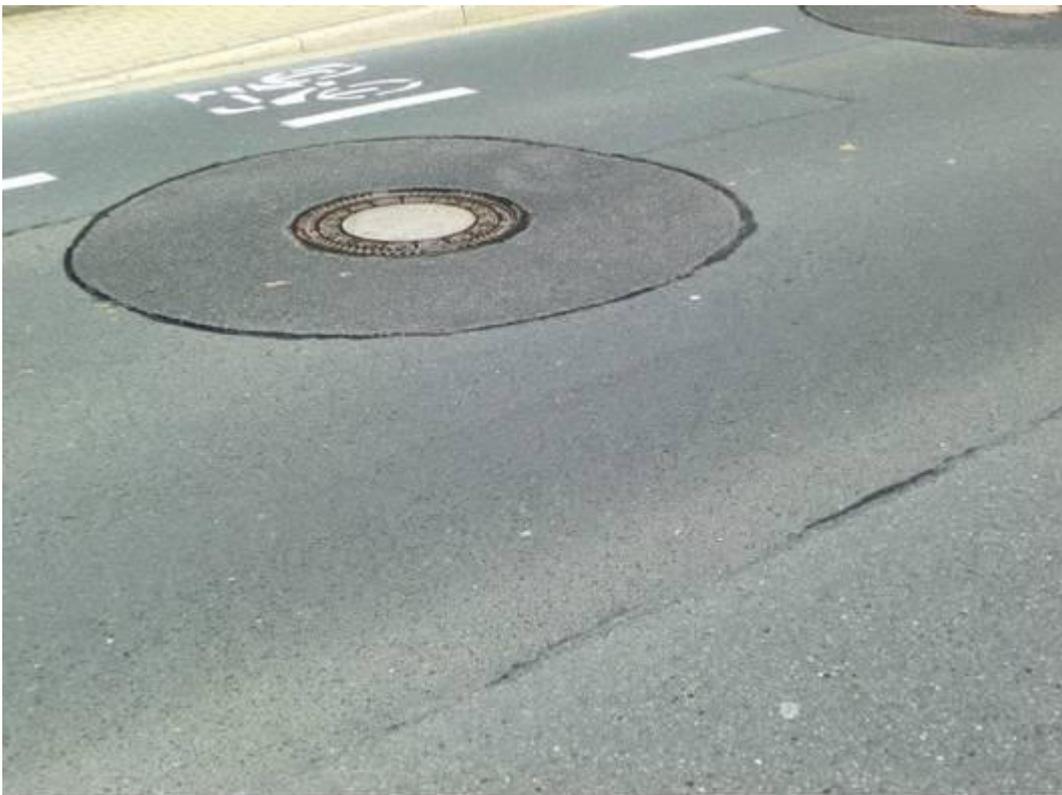
3 Hochdahler Straße

Die Einmündung der Hochdahler Straße in die Kreuzstraße ist beampelt. Ab der Einmündung Falkenstraße beginnt die beidseitige offene Wohnbebauung. Die Straße steigt an. Die Straßenoberfläche ist im Wesentlichen glatt und ohne Risse. Hier und da sind einige reparierte Bereiche an den Kanaldeckeln. Im Bereich des Hauses 27b vermehren sich die Reparaturstellen. Die auf der rechten Straßenseite vorhandenen mehrgeschossigen Wohngebäude sind mit ihren Außenwohnbereichen nach hinten, von der Straße abgewandt, orientiert.

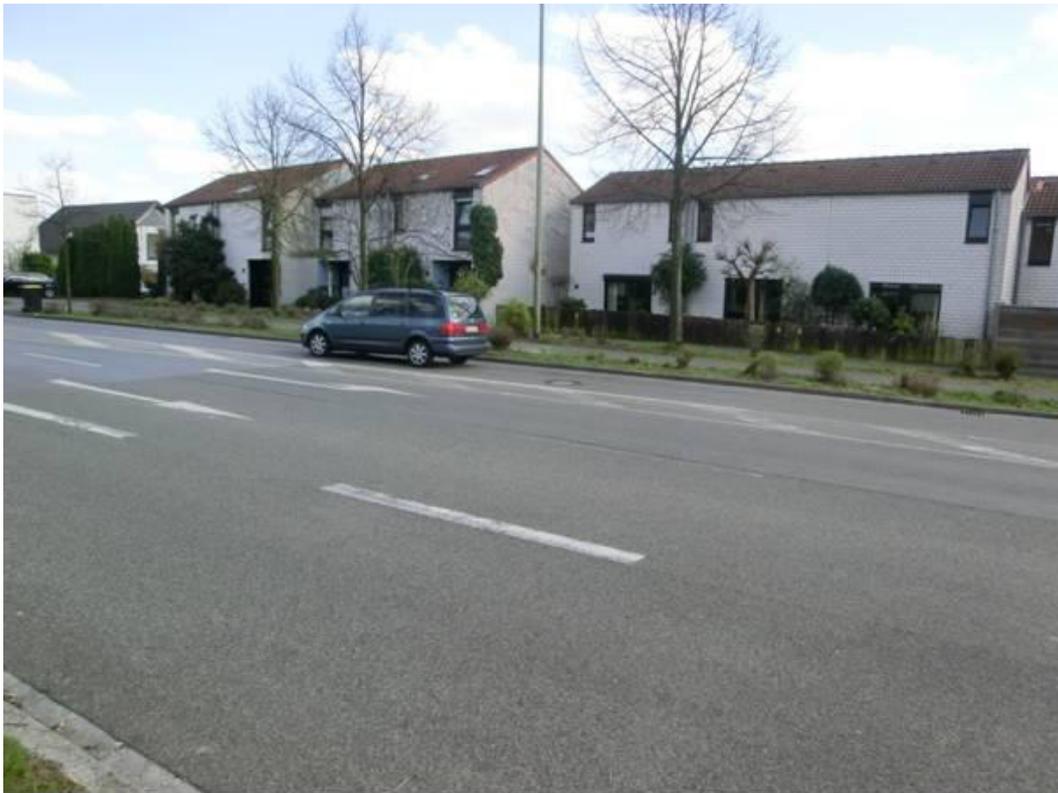
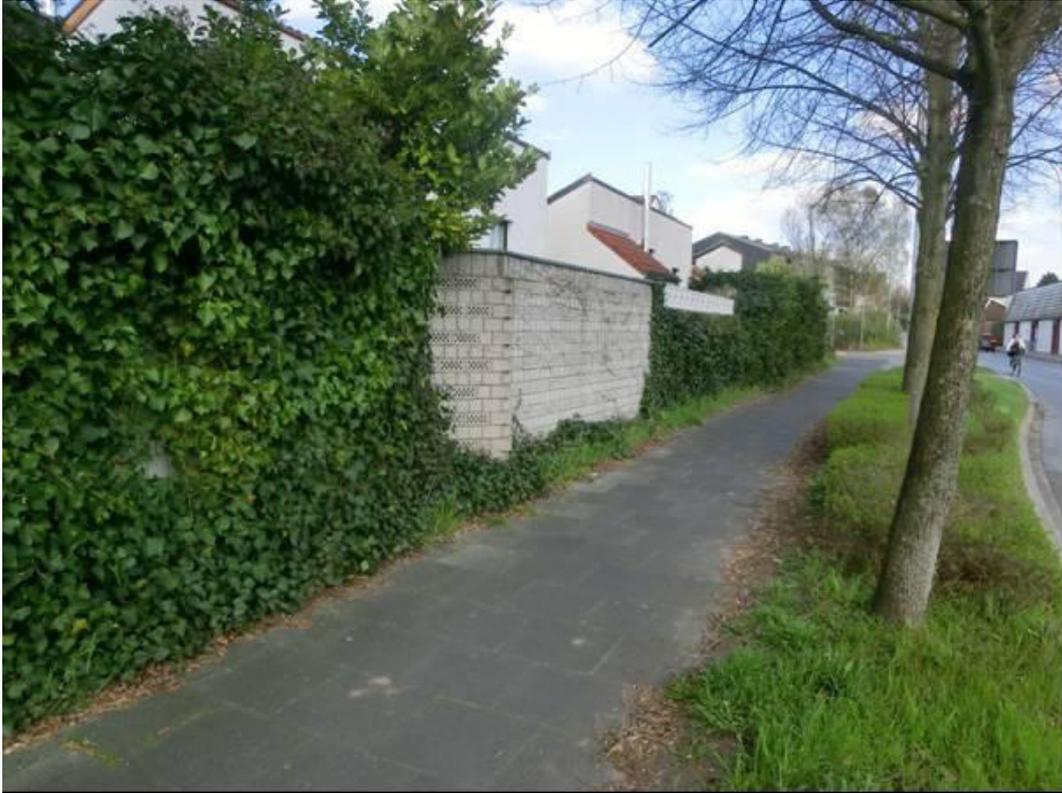
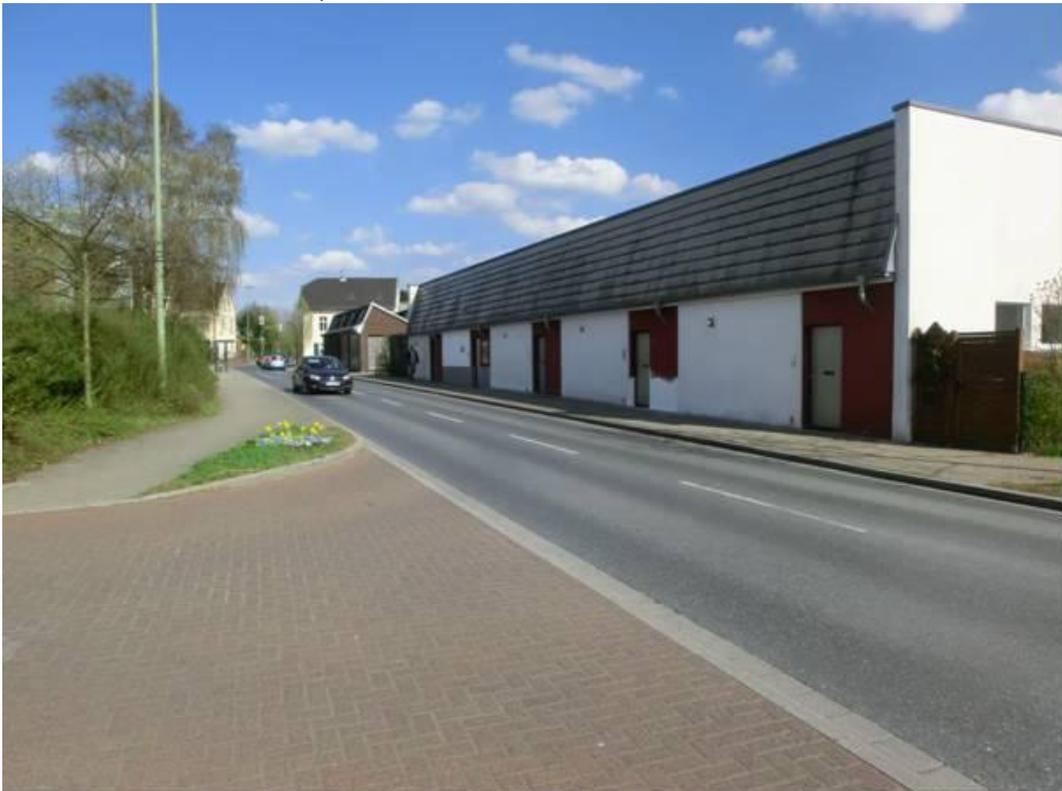
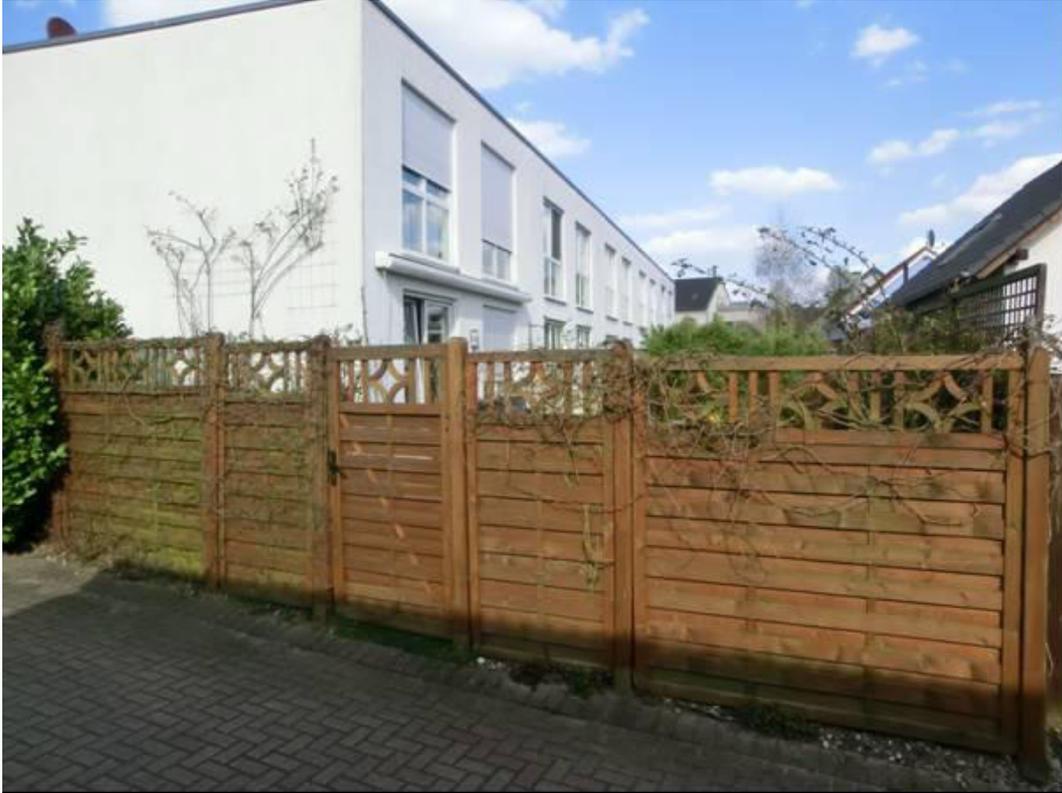
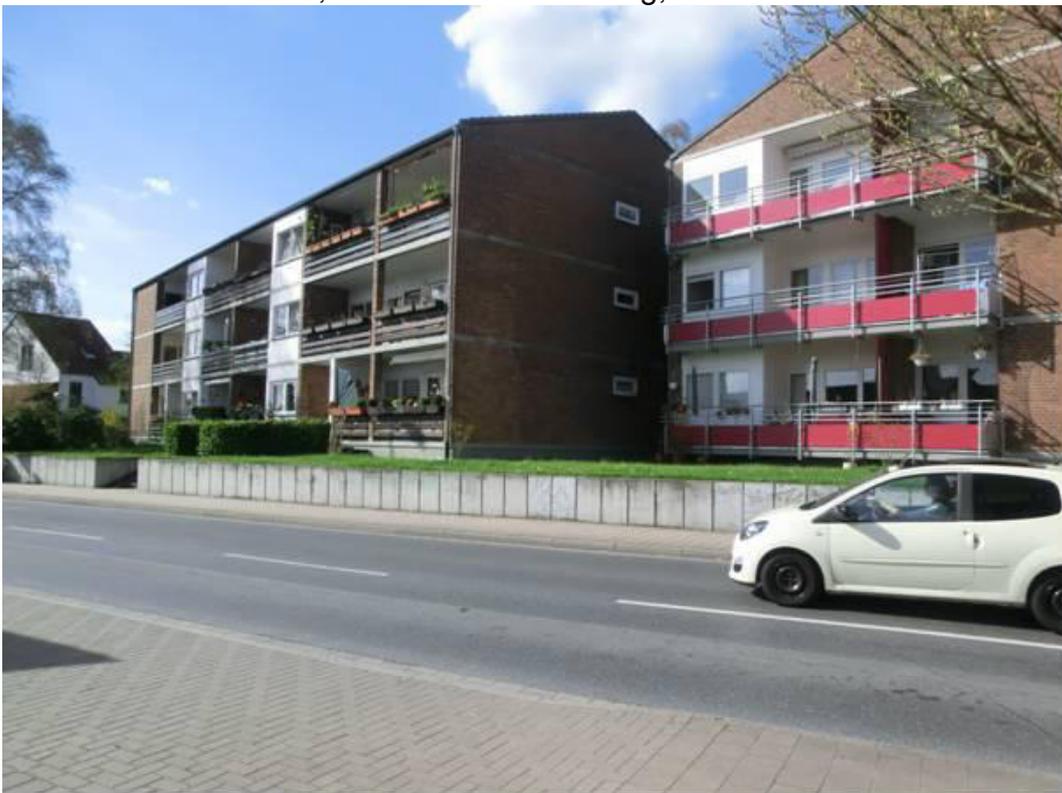
6 Bruchhauser Straße

Der Kreuzungsbereich ist beampelt. Es folgt eine geschlossene 1- bis 2-geschossige Bebauung. Die Fahrbahnoberfläche der Bruchhauser Straße ist glatt und gut. An der Bruchhauser Straße auf der linken Seite in Nähe der Kreuzung Bergische Allee sind die eingeschossigen Wohnhäuser mit Abschirmwänden zum Schutz der dahinter liegenden Außenwohnbereiche versehen. Danach folgt an der rechten Straßenseite eine Bebauung lediglich mit Eingangstüren. Alle Fenster von Aufenthaltsräumen sind lärmabgewandt orientiert. Auf der linken Seite folgen 3-geschossige Wohnhäuser mit Außenwohnbereichen (Balkone) zur Straße. Die Kreuzung Bruchhauser Straße/Trills ist beampelt. Im weiteren Verlauf folgt die Sedentaler Straße mit einer lockeren 1- bis 2<sup>1/2</sup>-gescholssigen Bebauung. Gegenüber dem Haus Nr. 16 ist eine ca. 2 m hohe straßenseitig schallabsorbierende Schallschutzwand, offensichtlich zum Schutz der dahinter liegenden Gartenbereiche, errichtet worden. Die Oberfläche der Sedentaler Straße ist im allgemeinen gut. Vereinzelt sind Risse zu erkennen.

LS 6	Bruchhauser- /Sedentaler Straße, Bergische Allee bis Schulgasse		-Blatt 2-
Lärminderungsmaßnahme, Vorschlag			Kommentar
<b>Bauliche Maßnahmen Straße</b>			
- Lärmindernder Asphalt LOA 5D (2017)	x	Minderung 4 dB(A)	
-		Mehrkosten bei Sanierung ca. € 7.525	
-		nach Angabe Stadt Erkrath	
-			
<b>Geschwindigkeitsbeschränkung</b>			
- Tempo 30 (temporär bis Umsetzung von LOA 5D)	x	Minderung 2,4 dB(A)	
-		Kosten: ca. € 1.000	
-		nach Angabe Stadt Erkrath	
-			
<b>Andere Maßnahmen</b>			keine
-			
-			
-			
<b>Wirkung:</b> Bei LOA 5D entfallen 55 Betroffene = 89 % Bei v = 30 entfallen 50 Betroffene = 81 %			
<b>Vorschläge aus der Beteiligung:</b>

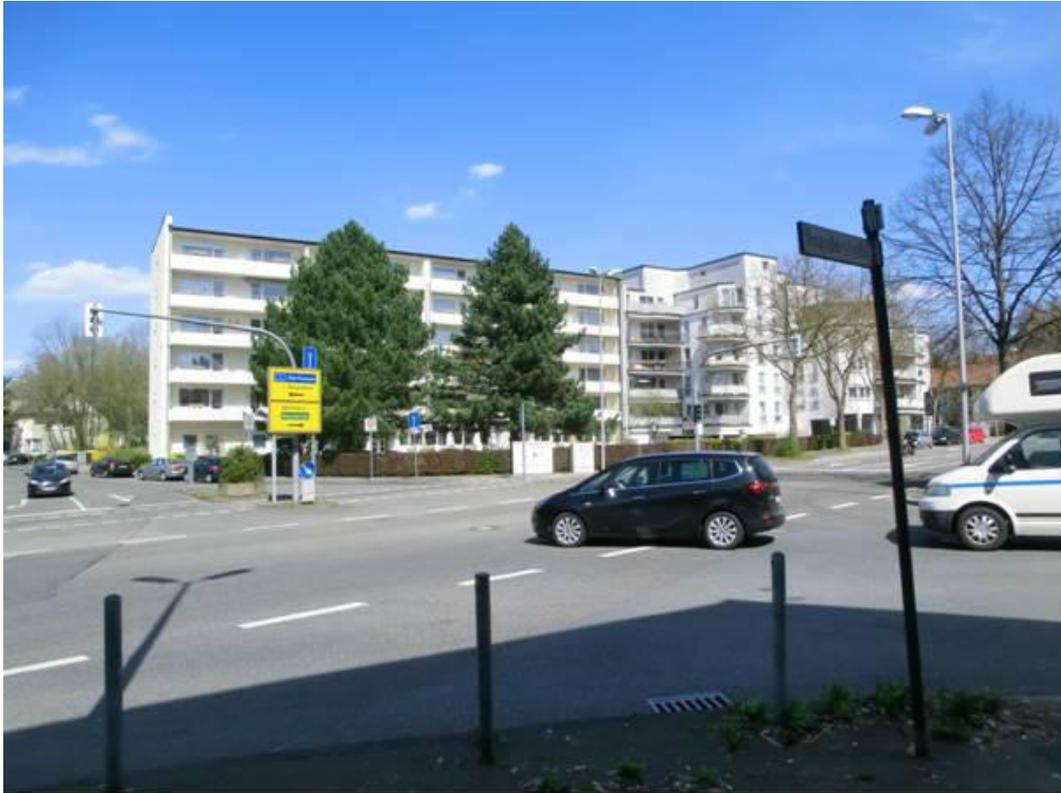
2.4 Kreuzung Neander- /Beethoven- /Kreuzstraße

Die Bebauung ist aufgelockert und liegt weiter von der Straße entfernt. Der Zustand der Straßenoberfläche ist gleichbleibend..

LS 2.4	Beethovenstraße, Kreuzstraße bis Kirchstraße		-Blatt 2-
Lärminderungsmaßnahme			Kommentar
<b>Bauliche Maßnahmen Straße</b>			
- Lärmindernder Asphalt LOA 5D (bei notw. Sanierung)	x	Minderung 4 dB(A)	
-		Mehrkosten bei Sanierung ca. € 6.000	
-		eigene Schätzung ohne Prüfung	
-		durch Baulastträger	
<b>Geschwindigkeitsbeschränkung</b>			
-			
-			
-			
-			
<b>Andere Maßnahmen</b>			
- Kreisverkehr Neander- Beethoven- /Kreuzstr.	prüfen		
-			
-			
<p><b>Wirkung:</b> Bei LOA 5Dentfallen 40 Betroffene = 100 %</p>			
<p><b>Vorschläge aus der Beteiligung:</b></p>
