## Besichtigung und Beschreibung der Lärmschwerpunkte

### Anhang 2

### Lärmaktionsplan – Stufe II

### **Besichtigung am 18.04.2013 und Beschreibung der Lärmschwerpunkte.**

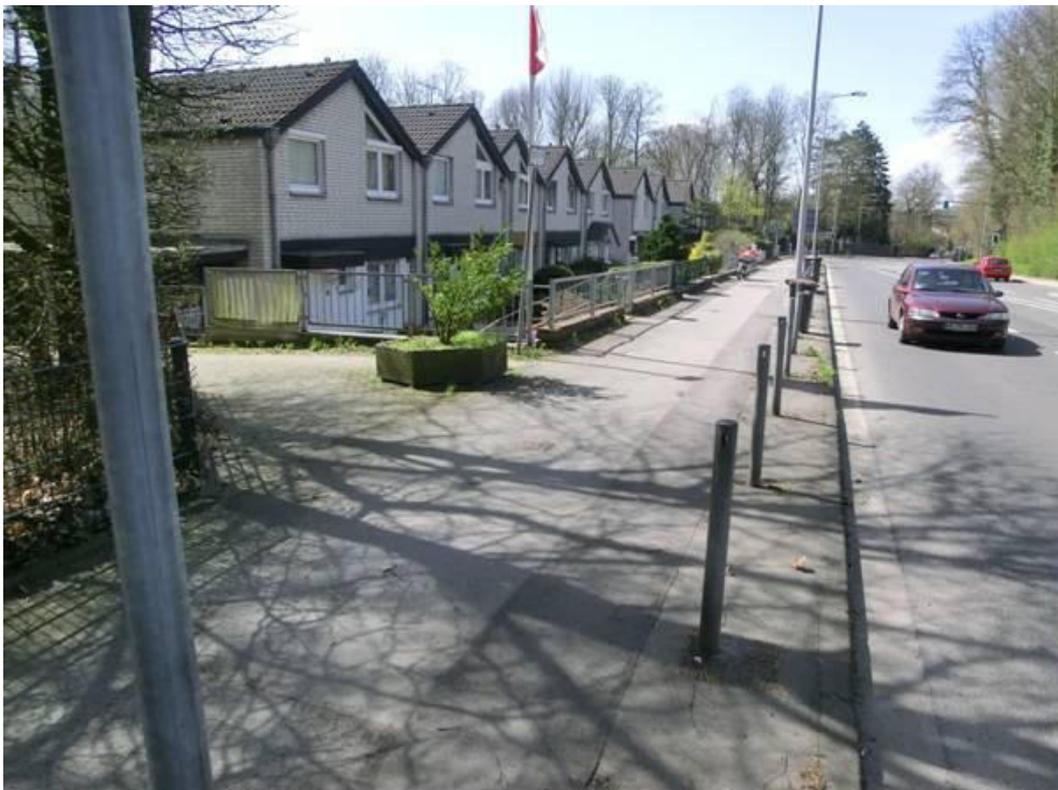
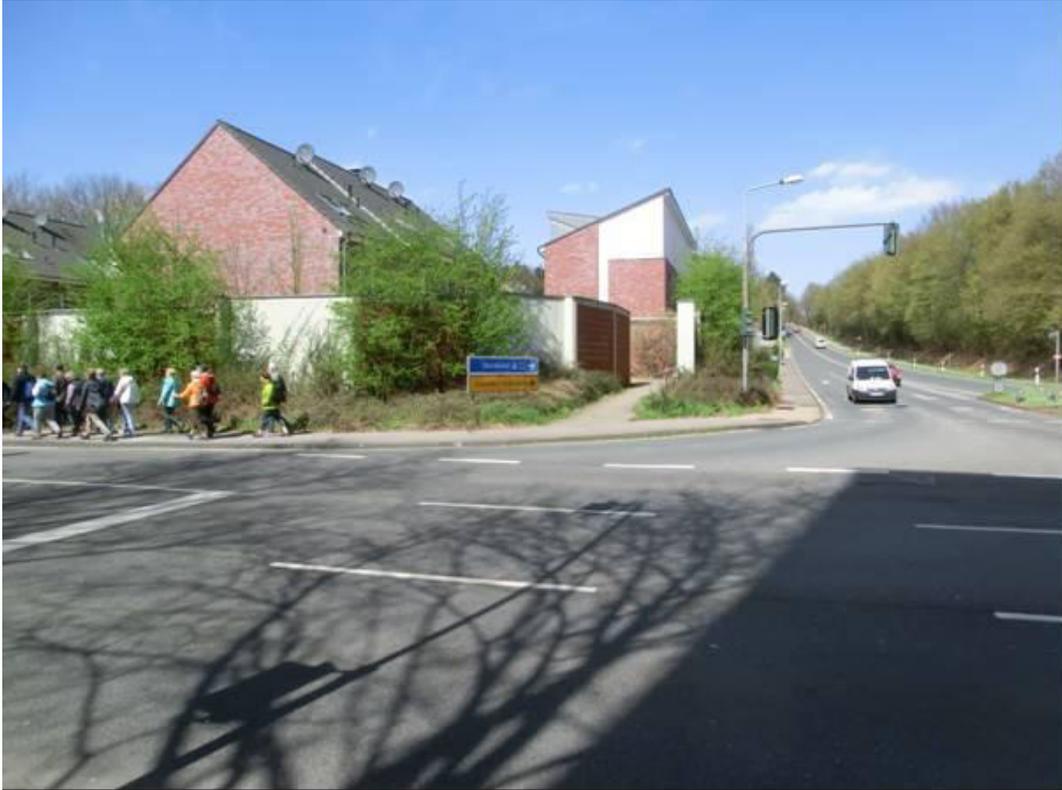
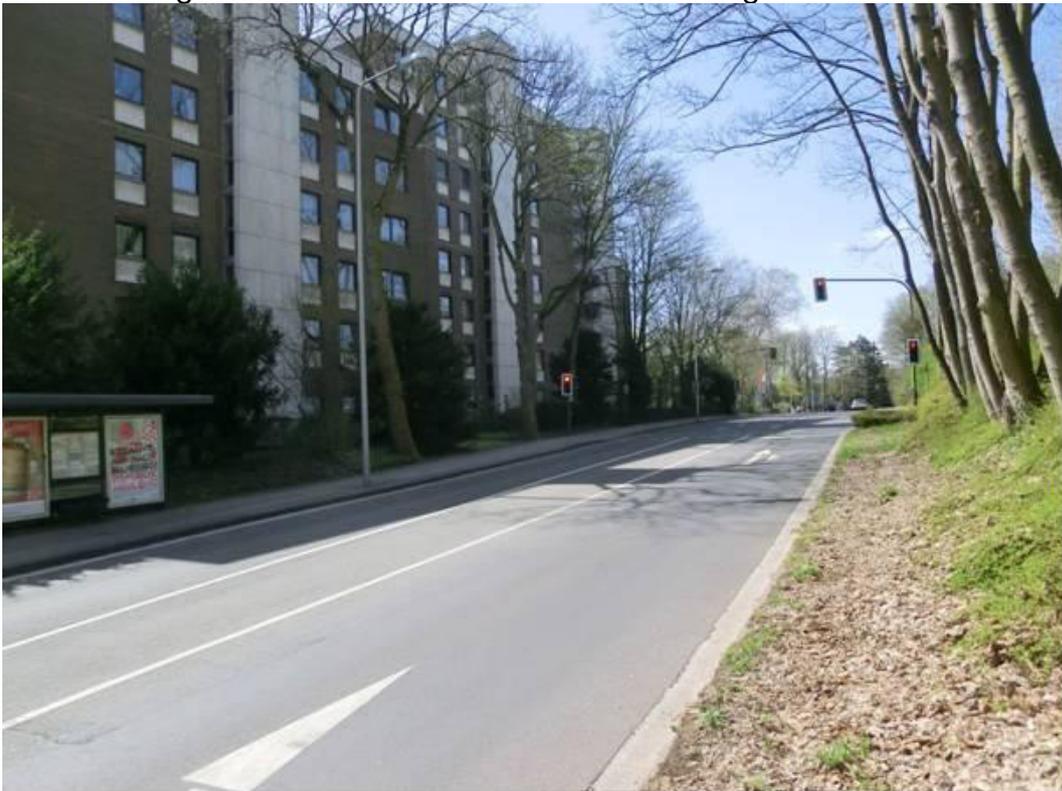
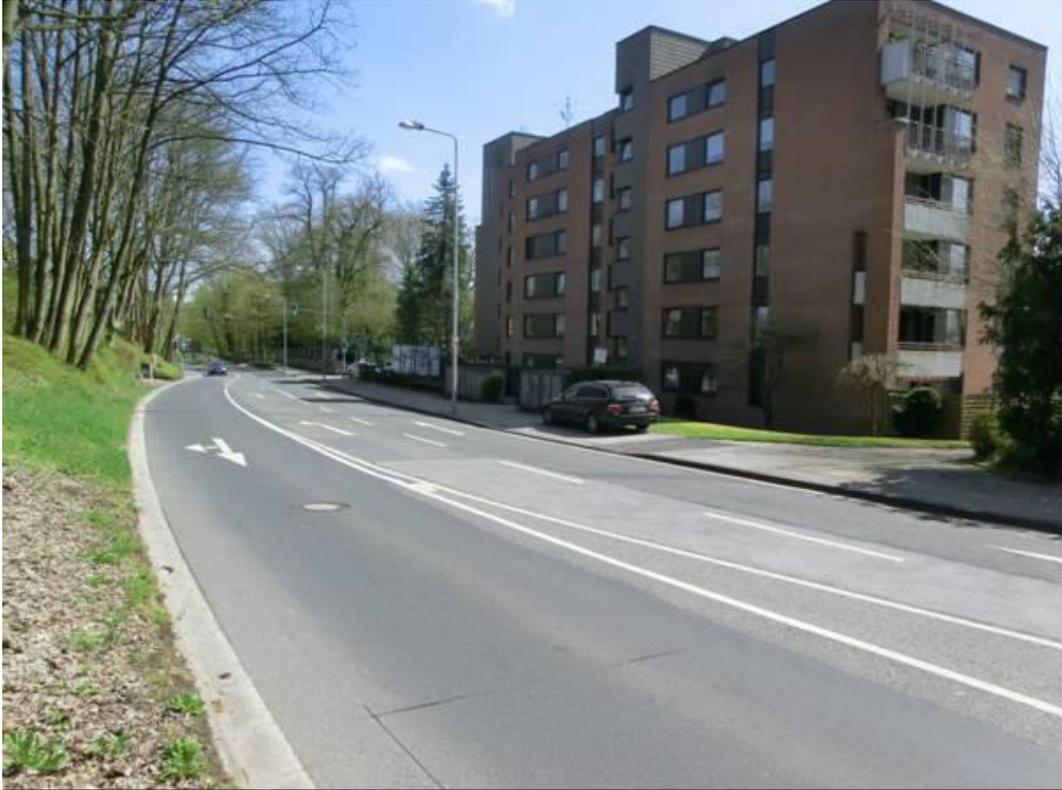
2.1 Düsseldorfer Straße

An den Einmündungen Morper Allee und Hubbelrather Weg sind Ampelanlagen vorhanden. Die Fahrbahn der Düsseldorfer Straße ist in einem mäßigen Zustand mit relativ grober Oberfläche. Die Reihenhäuser Nr. 25 bis 9 liegen etwa ein halbes Geschoss tiefer, sodass sie von Verkehrsgläuschen etwas abgeschirmt werden. Die Obergeschosse sind dem Straßenverkehrslärm ungehindert ausgesetzt. Auf der anderen Straßenseite befindet sich das Wohngebiet entlang der Hubbelrather Straße. Hier ist eine ca. 3 m hohe Lärmschutzwand im Kreuzungsbereich vorhanden. Damit werden die Erdgeschossbereiche und die Außenwohnbereiche auf Ebene 0 gut geschützt. Im Kreuzungsbereich gibt es eine Erschließung für Fußgänger und Radfahrer, die schalltechnisch gut ausgestattet ist (Schallschleuse). Entlang der Hubbelrather Straße liegen die unempfindlichen Seiten der Wohnhäuser mit kleinen Fenstern was darauf schließen lässt, dass hier keine empfindlichen Aufenthaltsräume mit Fenstern angeordnet sind (Lärmschutzgrundrisse). Gegenüber der Einmündung Hubbelrather Weg sind bis zu 9-geschossige Wohngebäude vorhanden. Die Außenwohnbereiche sind abgewandt zur Straße angeordnet. Zur Straße hin sind aber offensichtlich Aufenthaltsräume vorhanden. Die Straßenoberfläche ist ziemlich rau und abgefahren, hat einige Anzeichen von Schlaglöcher und ist öfters repariert. Der Abschnitt ist geprägt durch einen offenen Geschosswohnungsbau.

LS 2.1	Düsseldorfer Straße, Morper Straße bis Gink		-Blatt 2-
Lärminderungsmaßnahme, Vorschlag		Kommentar	
<b>Bauliche Maßnahmen Straße</b>			
- Lärmindernder Asphalt LOA 5D (bei notw. Sanierung)	x	Minderung 4 dB(A)	
-		Mehrkosten bei Sanierung ca. € 8.000	
-		eigene Schätzung ohne Prüfung	
-		durch Baulastträger	
<b>Geschwindigkeitsbeschränkung</b>			
-			
-			
-			
-			
<b>Andere Maßnahmen</b>		keine	
-			
-			
-			
<p><b>Wirkung:</b> Bei LOA 5Dentfallen 45 Betroffene = 100 %</p>			
<p><b>Vorschläge aus der Beteiligung:</b></p>

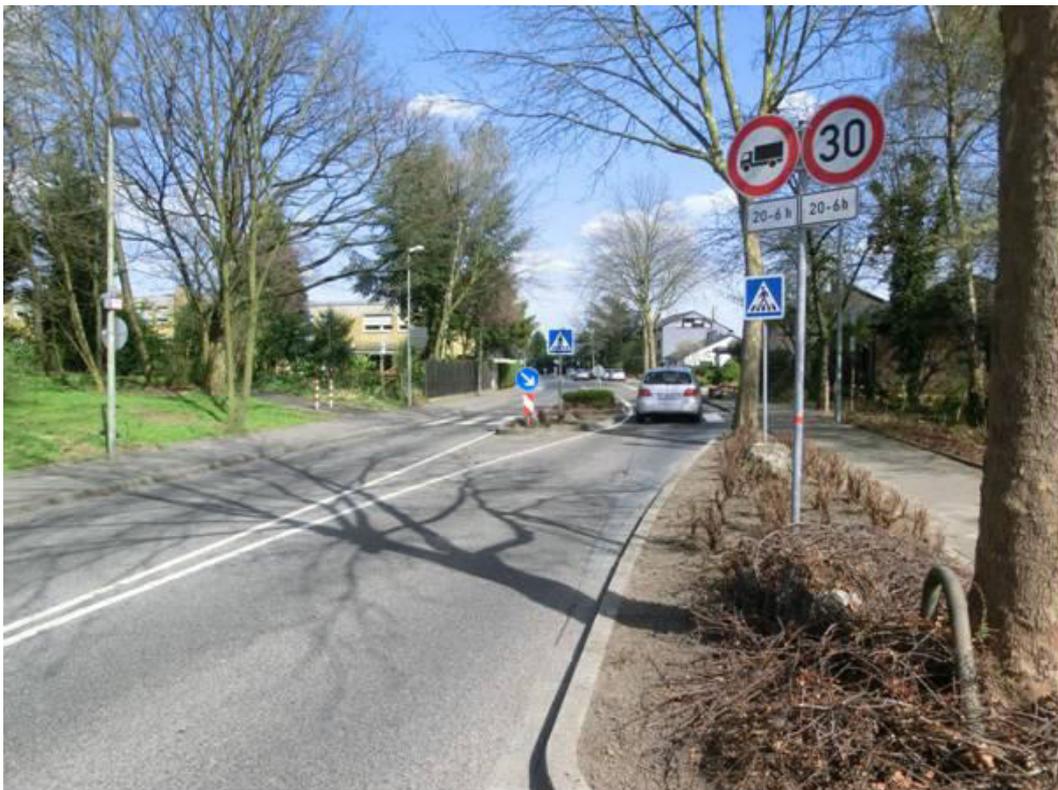
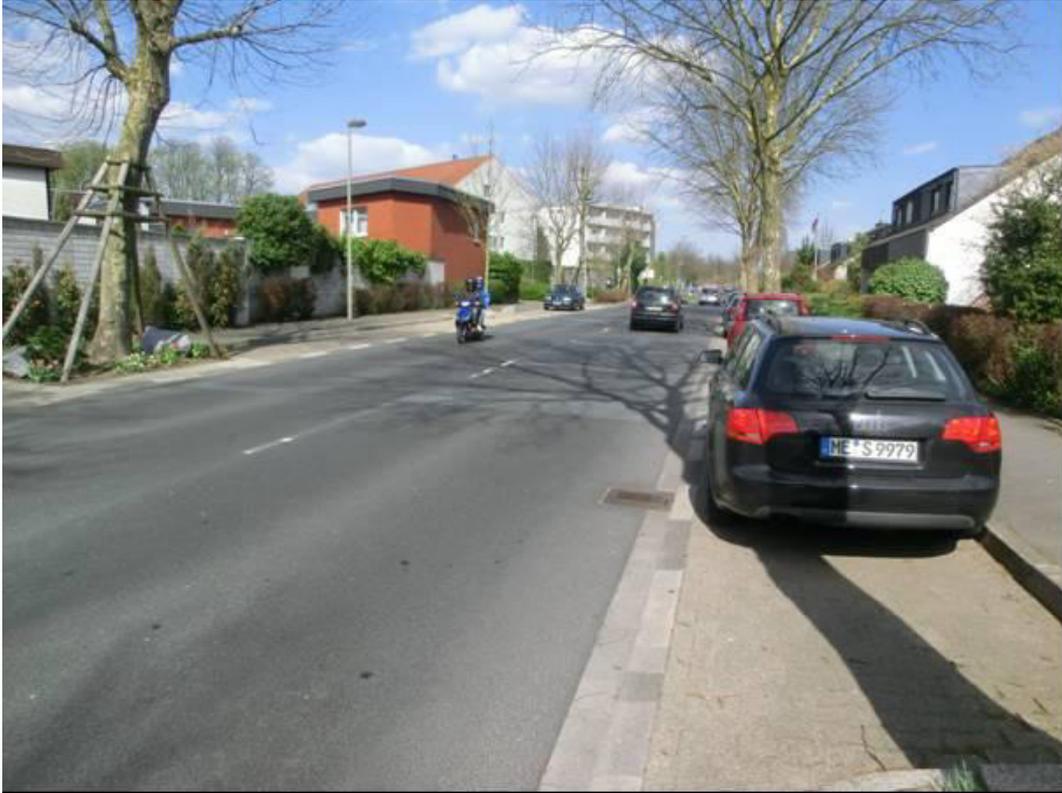
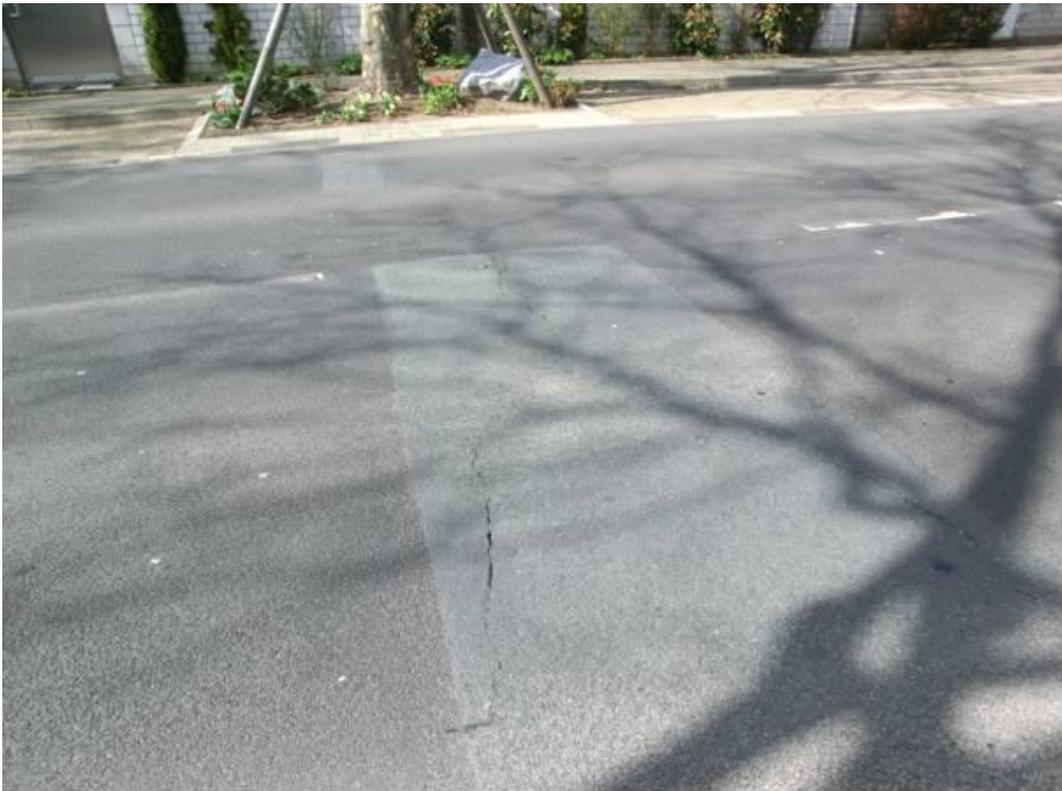
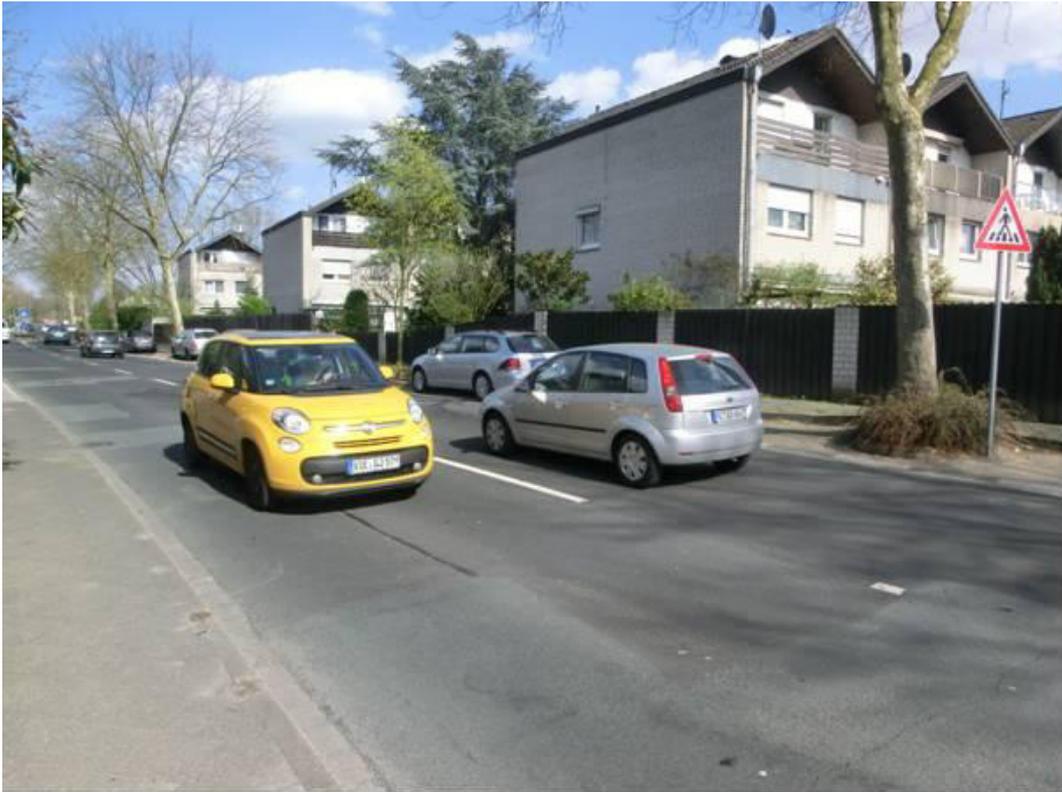
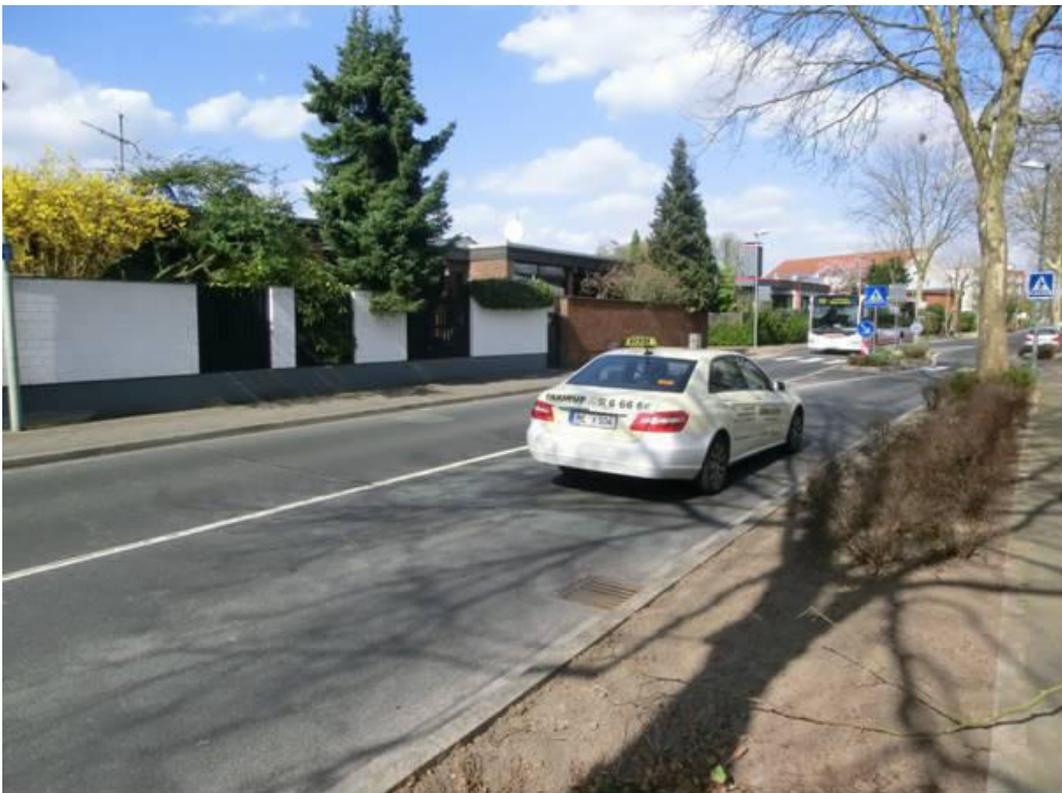
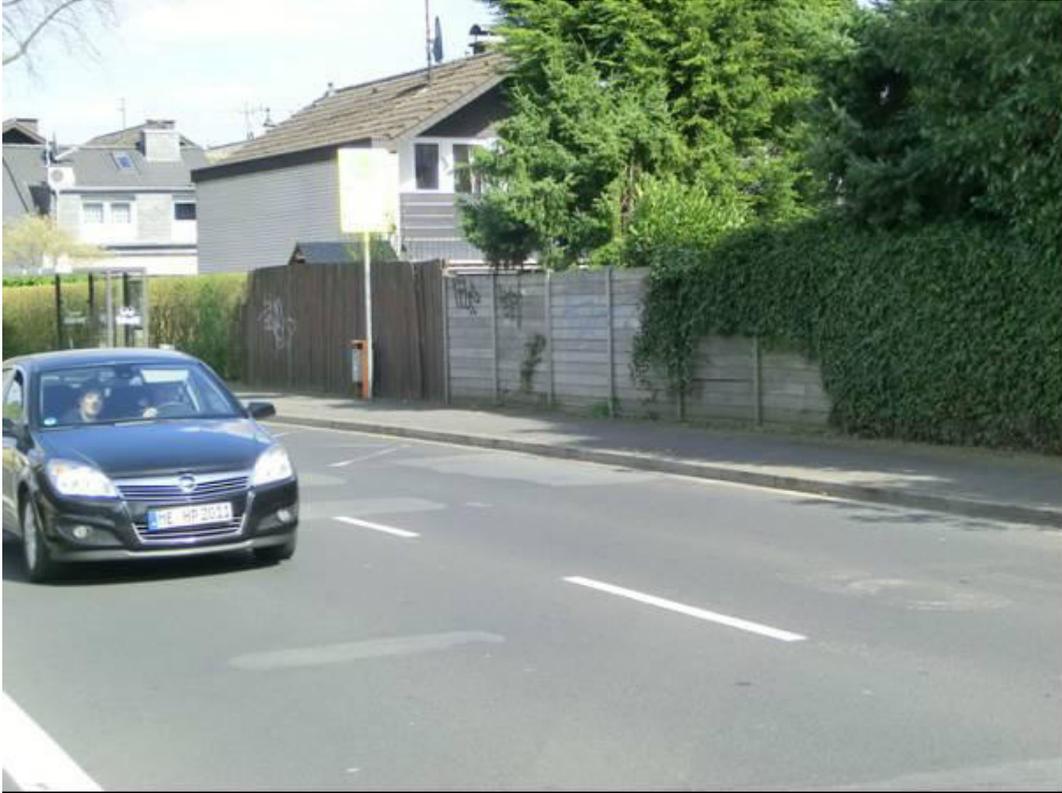
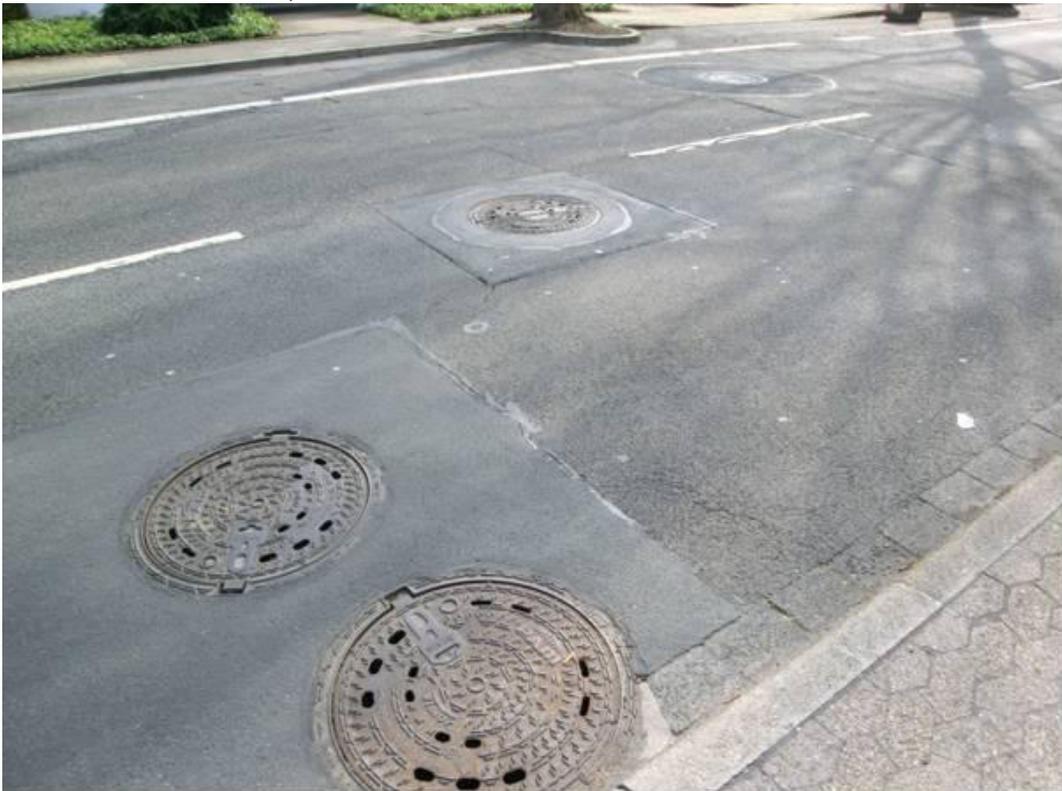
4 Max-Planck-Straße; Verkehrsbeschränkungen

Die Fahrbahn ist vielfältig repariert, weist Risse auf und ist insgesamt in keinem guten Zustand. Die bis zu 2-geschossigen Wohnbebauungen links und rechts der Straße liegen auch mit ihren Außenwohnbereichen im unmittelbaren Einwirkungsbereich der Verkehrsgeräuschmissionen. Viele Hauseigentümer haben straßenseitig ihre Grundstücke mit 2 m hohen Palisadenwänden aus Holz oder Mauern versehen. Diese Einrichtungen sollen offensichtlich dem Lärmschutz für die dahinter liegenden Gartenbereiche dienen. Die Beschilderung "Tempo 30" wird mehrfach wiederholt. Das Tempolimit wird in Richtung Hochdahl an der Einmündung der Straße Am Maiblümchen aufgehoben. In der Gegenrichtung beginnt hier Tempo 30 von 20 bis 6 Uhr. Der Lkw-Verkehr am Tag ist für eine Straße im Wohngebiet auffallend. Leere Lkw-Aufbauten scheppern beim Überfahren der Unebenheiten. In Richtung Unterfeldhaus beginnt die Ausschilderung "Lkw-Durchfahrverbot 20 bis 6 Uhr" vor der Autobahn-Überführung.

LS 4	Max-Planck-Straße, Haus Nr. 25 bis Am Maiblümchen		-Blatt 2-
Lärminderungsmaßnahme		Kommentar	
<b>Bauliche Maßnahmen Straße</b>			
- Lärmmindernder Asphalt LOA 5D (2016)	x	- 4 dB(A) tags bei v = 50 wie heute	
-		Mehrkosten bei Sanierung ca. € 13.125	
-		nach Angabe Stadt Erkrath	
-			
<b>Geschwindigkeitsbeschränkung</b>			
- Lkw Durchfahrverbot	x	bereits für 20-6 Uhr ausgeschildert	
- Tempo 30 Erweiterung auf 24 Stunden (temporär bis Umsetzung von LOA 5D)	x	bereits für 20-6 Uhr ausgeschildert, Minderung zusätzlich tags um 2,4 dB(A)	
-		Kosten: keine, außer das Entfernen der Zeitbereiche	
-			
<b>Andere Maßnahmen</b>		keine	
-			
-			
-			
<p><b>Wirkung:</b> Bei LOA 5D entfallen tags 41 Betroffene = 100 %; nachts entfallen 16 = 100 %  Bei v = 30 auch tags entfallen 40 Betroffene = 98 %</p>			
<p><b>Vorschläge aus der Beteiligung:</b></p>

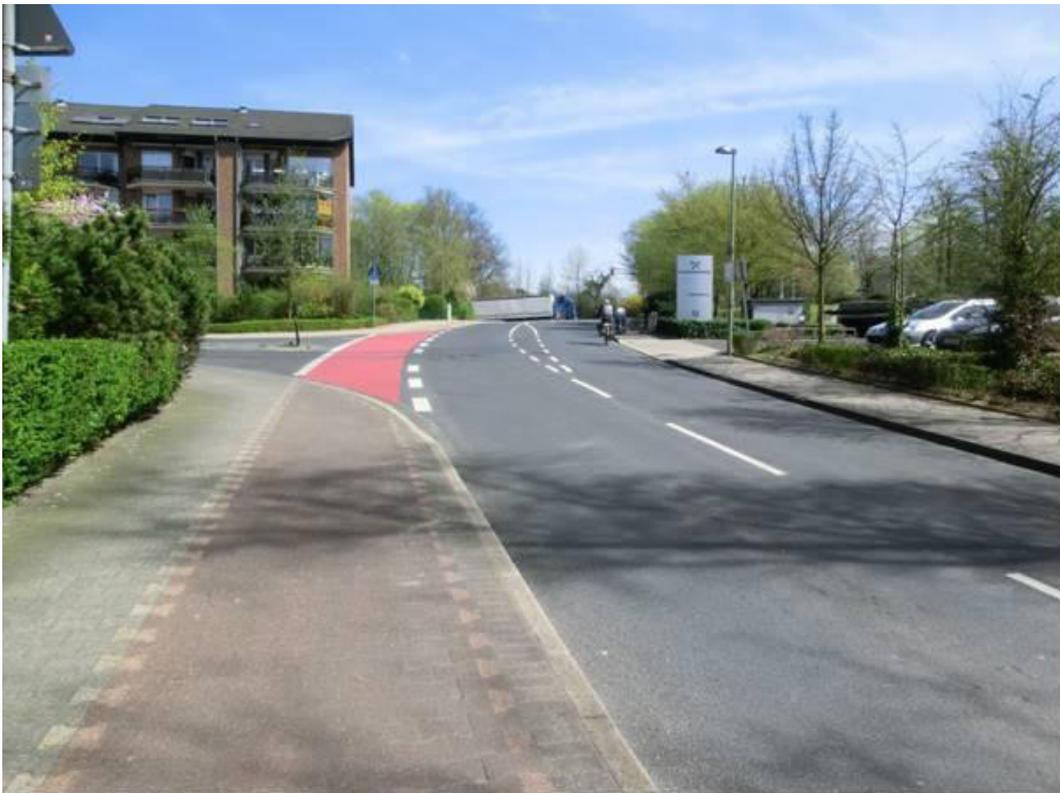
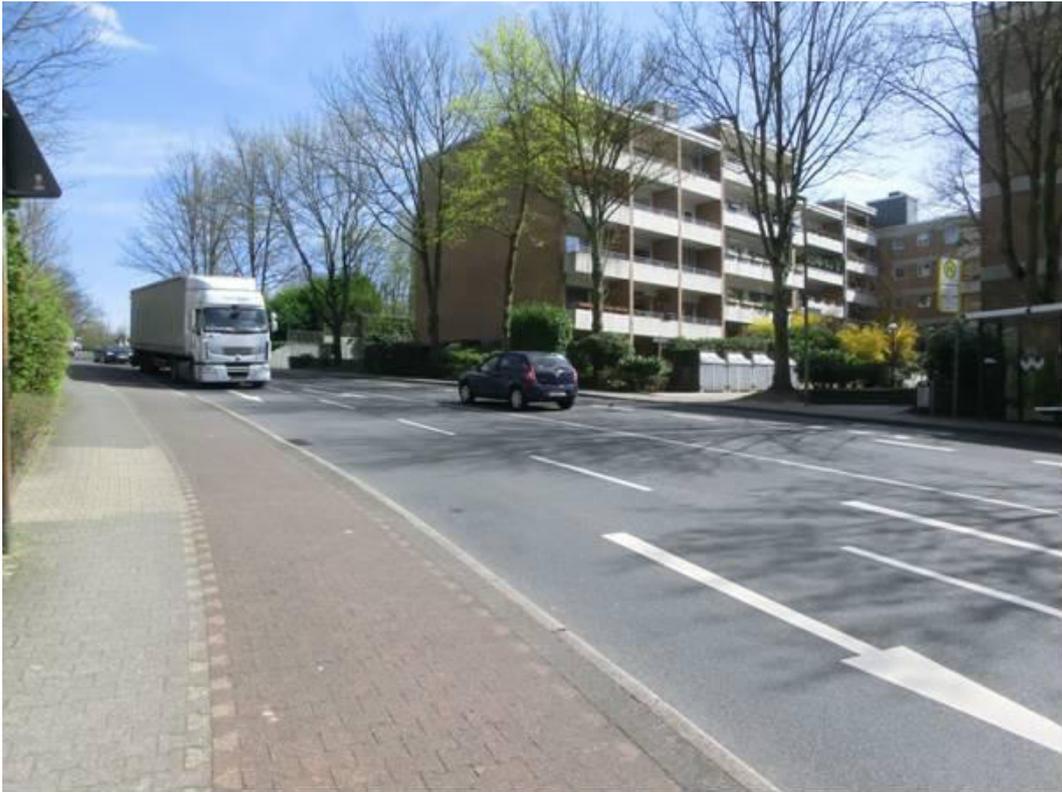
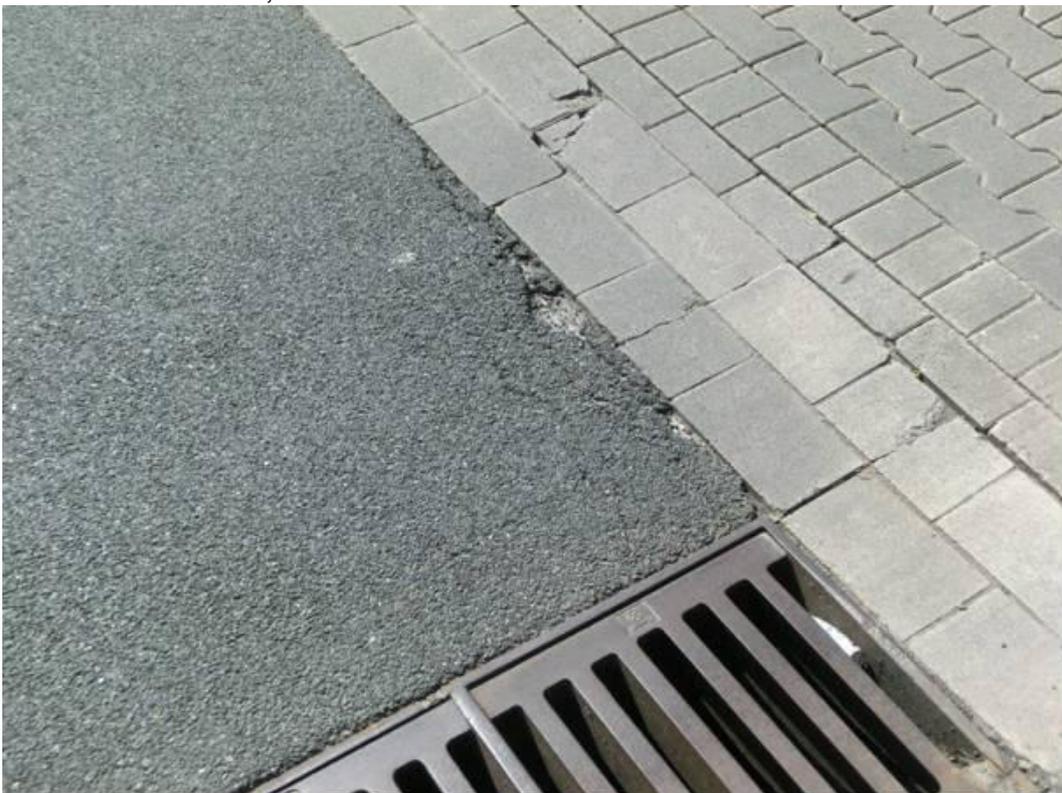
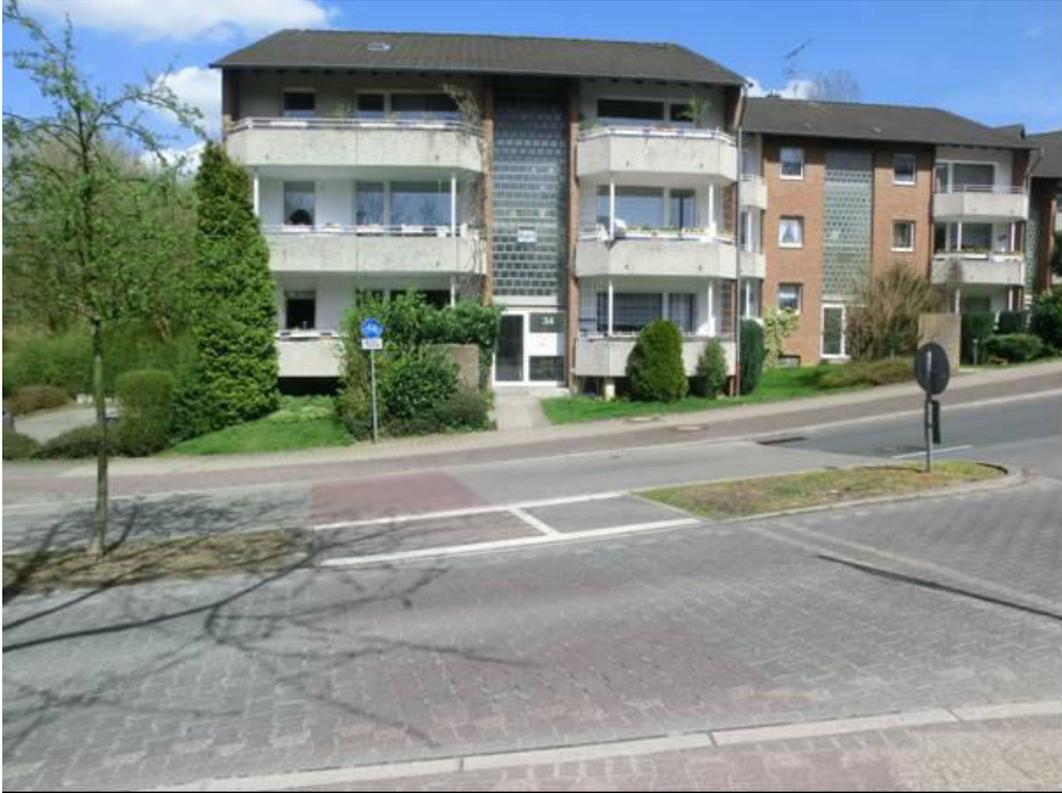
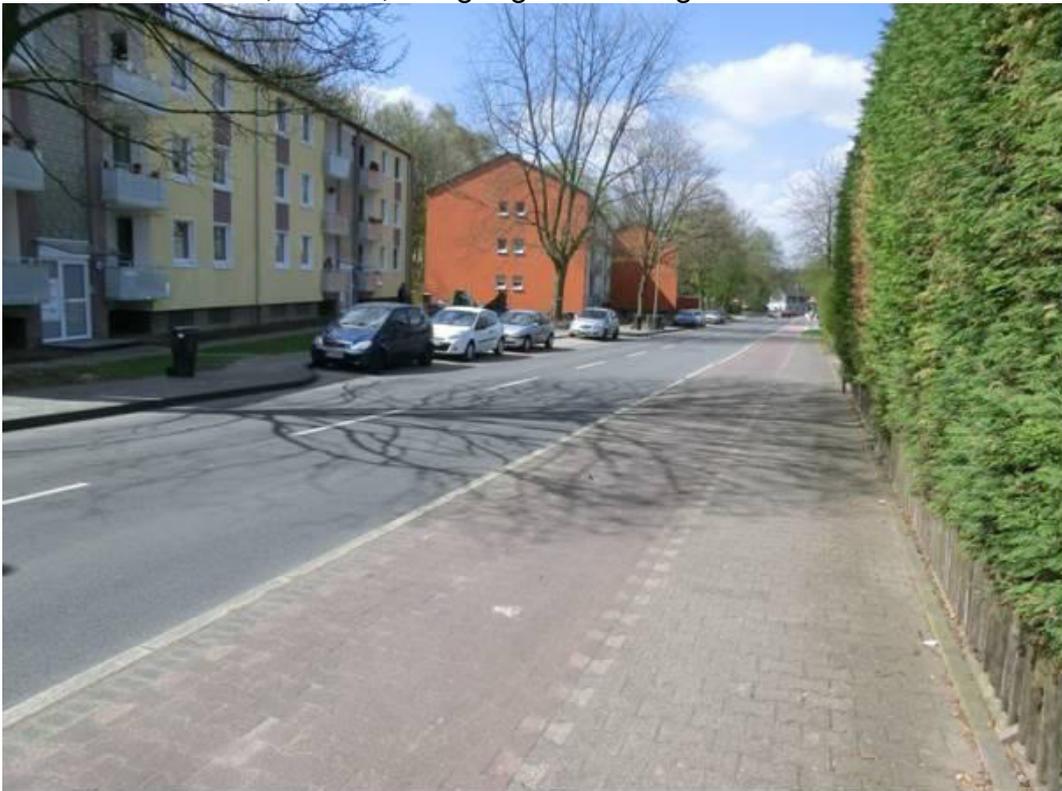
5.1 Schlüterstraße, Südteil

Der Einmündungsbereich der Schlüterstraße in die Kreuzstraße ist beampelt. Die Straßenoberfläche ist im Kreuzungsbereich in einem guten Zustand. Beidseitig der Schlüterstraße befinden sich Geschosswohnhäuser, die z.T. straßenseitig Außenwohnbereiche aufweisen (Balkone, Loggien). Die Straße fällt ab. Am Haus Nr. 34 befindet sich eine Aufpflasterung mit Verkehrsinsel als Fußgänger-Querungshilfe. Dabei handelt es sich um Verbundsteinpflaster mit leichten Anfasungen. Die Übergänge Asphalt Pflaster sind z.T. ausgebrochen. Das unmittelbar betroffene Haus Nr. 34 hat zur Straße Außenwohnbereiche (Balkone). Ab der Aufpflasterung beginnt die neue Fahrbahndecke aus LOA5D (lärmoptimierter Asphalt).

LS 5.1	Schlüterstraße, Kreuzstraße bis Am Wimmersberg		-Blatt 2-
Lärminderungsmaßnahme		Kommentar	
<b>Bauliche Maßnahmen Straße</b>			
- Lärmindernder Asphalt LOA 5D, Restbereich (2018/2019)	x	z.T. vorhanden; Minderung 4 dB(A)	
- Pflaster beseitigen (2018/2019)	x	Minderung punktuell, Spitzenwerte!	
-		Mehrkosten bei Sanierung ca. € 5.000	
-		nach Angabe Stadt Erkrath	
<b>Geschwindigkeitsbeschränkung</b>			
-			
-			
-			
-			
<b>Andere Maßnahmen</b>		keine	
-			
-			
-			
<b>Wirkung:</b> Bei LOA 5D entfallen 18 Betroffene = 95 %			
<b>Vorschläge aus der Beteiligung:</b>

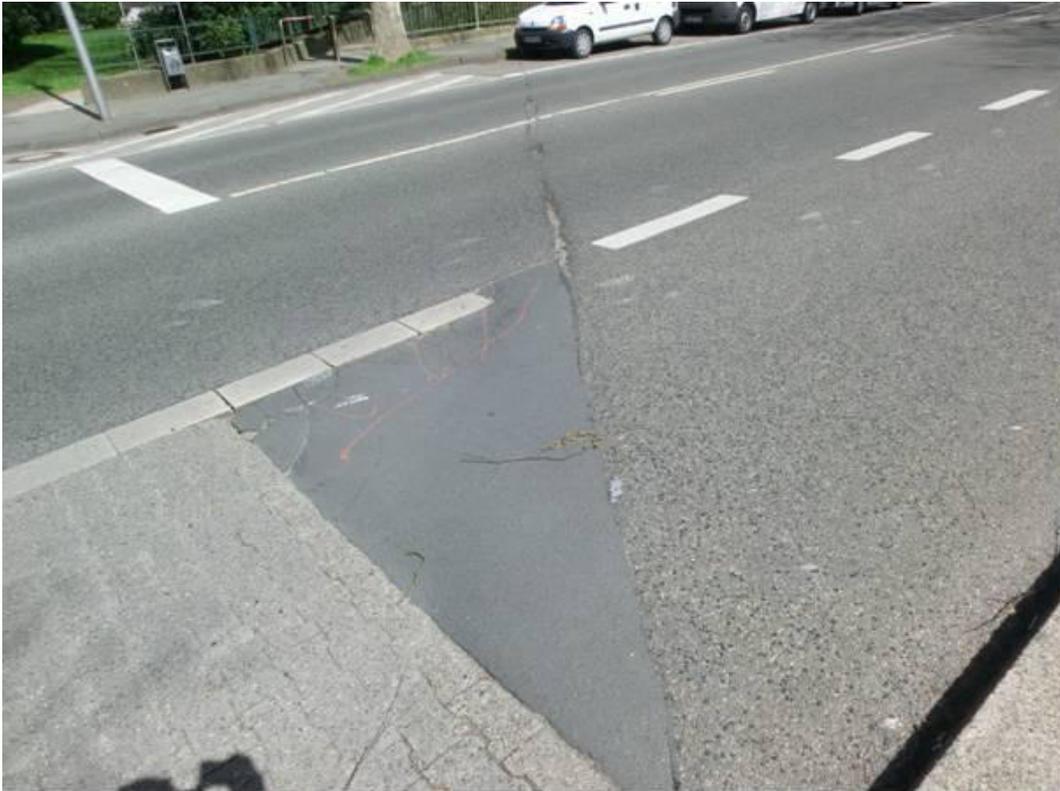
2.3 Neanderstraße, Brücke über Düssel

Die Bebauung ist aufgelockert und liegt weiter von der Straße entfernt. Der Zustand der Straßenoberfläche ist gleichbleibend. Auf der Düsselbrücke am Parkplatz sind gravierende Risse in der Fahrbahndecke vorhanden (siehe Foto). Unmittelbar an dieser Schadstelle liegt ein 5-geschossiges Wohngebäude.

LS 2.3	Neanderstraße, Bismarck- bis Gerberstraße		-Blatt 2-
Lärminderungsmaßnahme		Kommentar	
<b>Bauliche Maßnahmen Straße</b>			
- Lärmindernder Asphalt LOA 5D (bei notw. Sanierung)	x	Minderung 4 dB(A)	
-		Mehrkosten bei Sanierung ca. € 4.000	
-		eigene Schätzung ohne Prüfung	
-		durch Baulastträger	
<b>Geschwindigkeitsbeschränkung</b>			
-			
-			
-			
-			
<b>Andere Maßnahmen</b>			
- Kreisverkehr Neander- /Bismarckstr.	prüfen		
-			
-			
<p><b>Wirkung:</b> Bei LOA 5Dentfallen 11 Betroffene = 100 %</p>			
<p><b>Vorschläge aus der Beteiligung:</b></p>

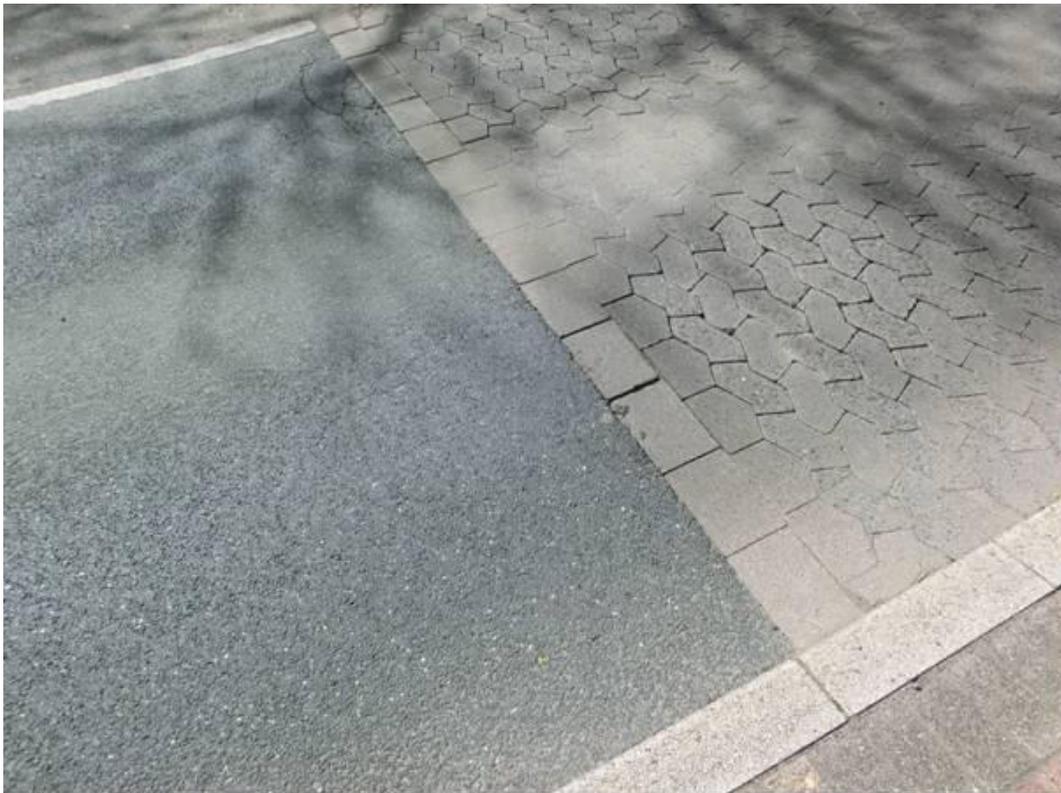
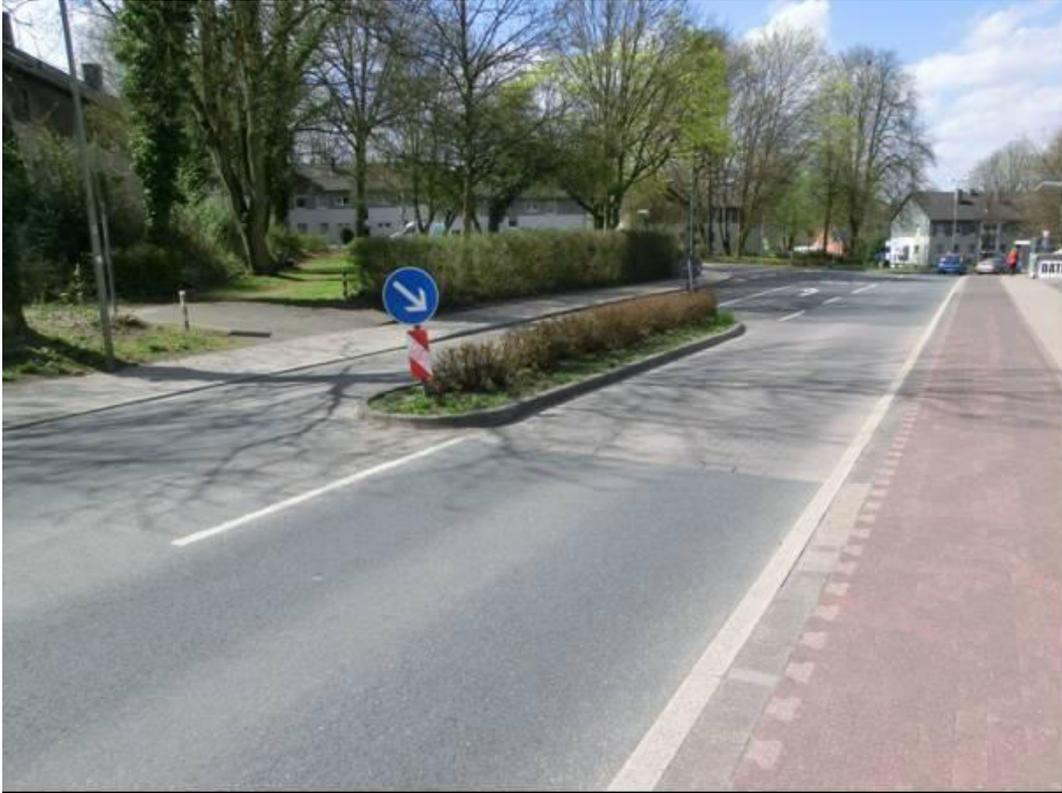
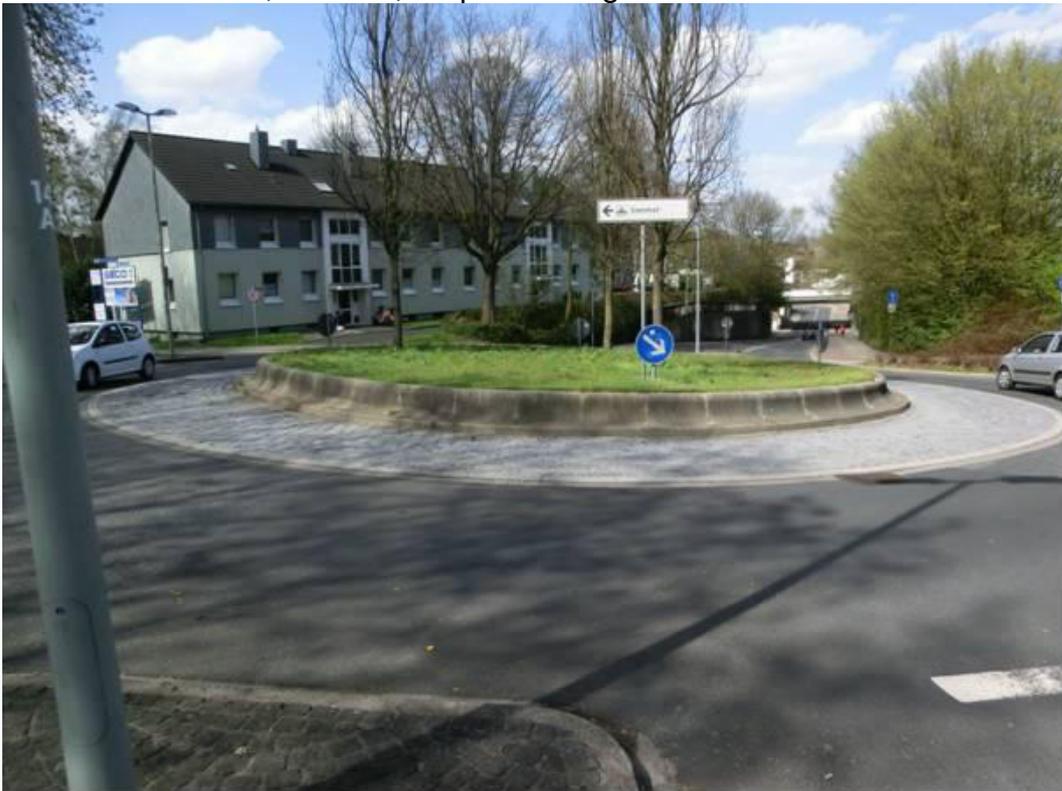
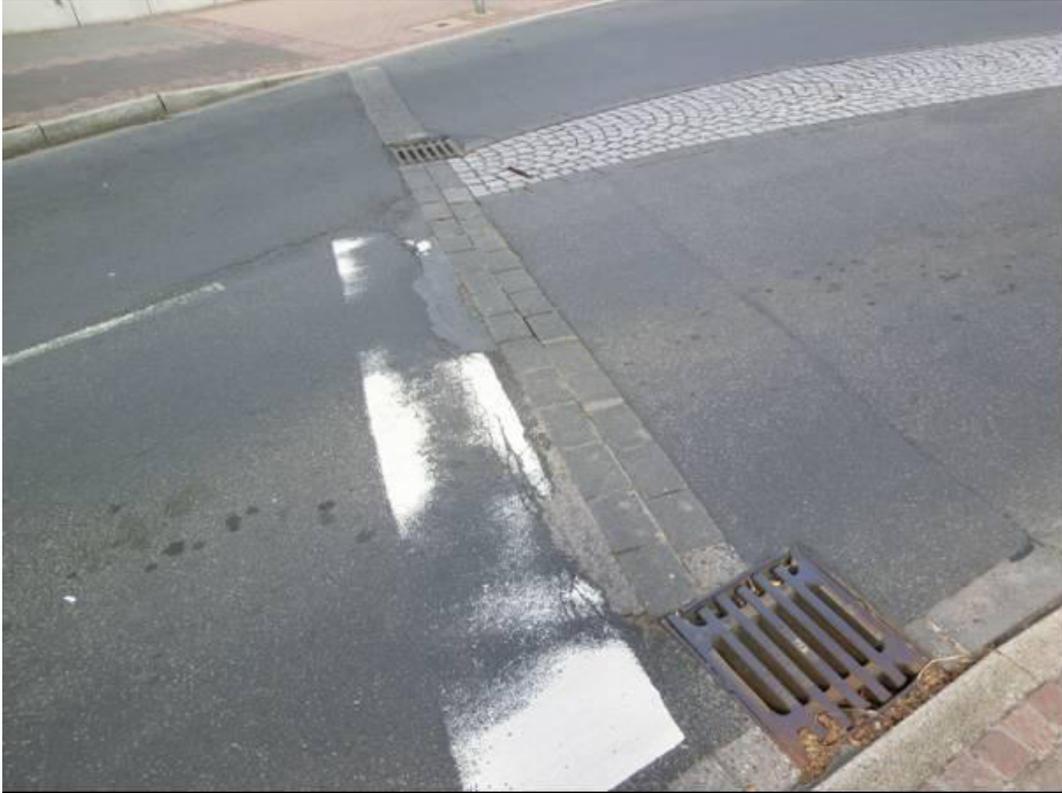
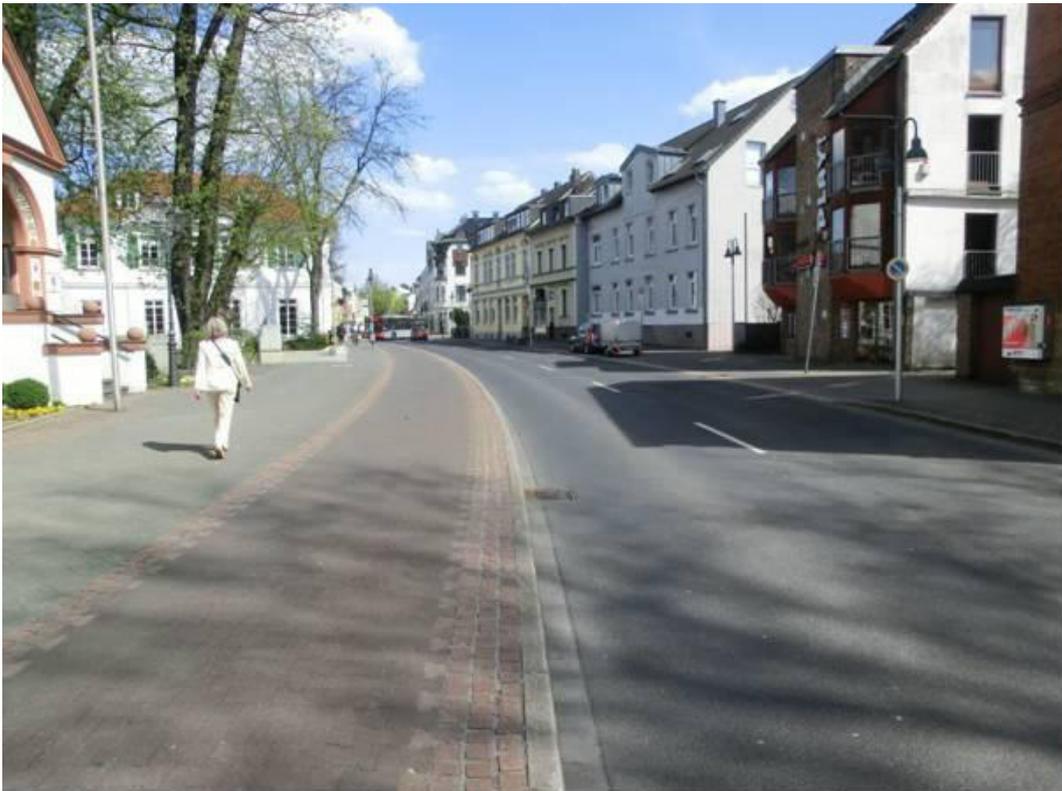
5.2 Schlüterstraße, Nordteil; Aufpflasterung

An der Einmündung am Wimmersberg am Haus Nr. 7 endet die lärmoptimierte Fahrbahnoberfläche. Anschließend ist üblicher Asphalt vorhanden. Die Fahrbahnoberfläche ist gut. Hinter den Garagen zum Haus Nr. 5 an der Grünfläche ist eine weitere Aufpflasterung vorhanden. Die Verkehrsinsel ist bepflanzt. Die Aufpflasterung dient nicht als Querungshilfe. Auch hier sind die Übergänge zum Asphalt schadhaft. Es handelt sich um glattes Pflaster (Verbundpflastersteine) ohne Anfasungen. Beim Überfahren der Schnittstellen sind deutliche Reifengeräusche wahrzunehmen. Der Fahrbahnbelag ist vom Kreisverkehr bis zur Bahnüberführung ebenfalls gut. Hinter der Bahnüberführung beginnt das Kerngebiet. Die Fahrbahnoberfläche weist mehrere Reparaturstellen auf. Der Einmündungsbereich zur Bahnstraße ist beampelt. Hier befindet sich in der Straßenmitte eine grobe Aufpflasterung, die überfahren werden darf. Im weiteren Verlauf hat die Bahnstraße einen guten Belag.

LS 5.2	Schlüter- /Bahnstraße, Am Wimmersberg bis Bismarckstraße		-Blatt 2-
Lärminderungsmaßnahme		Kommentar	
<b>Bauliche Maßnahmen Straße</b>			
- Lärmindernder Asphalt LOA 5D (2018/2019)	x	Minderung 4 dB(A)	
- Pflaster beseitigen (2018/2019)	x	Minderung punktuell, Spitzenwerte!	
-		Mehrkosten bei Sanierung ca. € 9.000	
-		eigene Schätzung ohne Prüfung	
-		durch Baulastträger	
<b>Geschwindigkeitsbeschränkung</b>			
-			
-			
-			
-			
<b>Andere Maßnahmen</b>		keine	
-			
-			
-			
<b>Wirkung:</b> Bei LOA 5D entfallen 19 Betroffene = 100 %			
<b>Vorschläge aus der Beteiligung:</b>
